Oberflächennahe Rutschungen, ausgelöst durch die Unwetter vom 15.-16.7.2002 im Napfgebiet und vom 31.8.-1.9.2002 im Gebiet Appenzell - Projektbericht zuhanden des Bundesamtes für Wasser und Geologie BWG.

Autoren: Christian Rickli und Hansueli Bucher, WSL

Titelbild: Rutschung Nr. 2007, "Hinter Zinggen", Brandösch, Napfgebiet

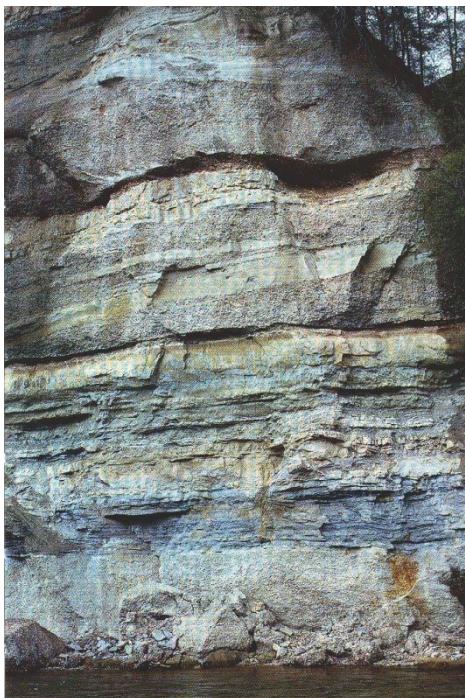
Abbildung 2.4: Wechsellagerung von Nagelfluh, Sandstein und Mergel in der alpennahen Oberen Süßwassermolasse bei Wolhusen LU (Höhe des Aufschlusses ca. 15 m; Labhart 1993).

kristalliner Herkunft enthält. Abbildung 2.4 zeigt einen Aufschluss der oberen Süßwassermolasse, welcher sich zwar nicht im Untersuchungsgebiet befindet, jedoch als repräsentativ für die entsprechenden Verhältnisse erachtet wird.

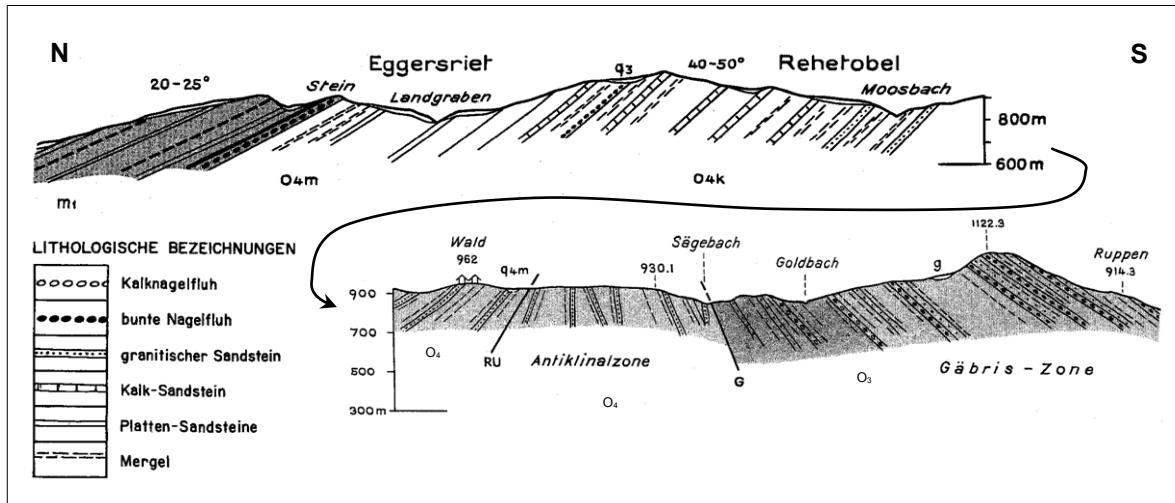
Abbildung 2.6: Geologische Profile in Richtung Nord/Süd durch den Untersuchungsperimeter Appenzell. Von Nord nach Süd folgen sich die Ortsbezeichnungen Rehetobel (Nordrand des Untersuchungspermeters), Moosbach, Wald und Sägebach (Südrand des Untersuchungspermeters). Bezeichnungen: m₁: Burdigalien; O₄: Aquitanien (m= Mergelzone, k=Kalkzone); O₃: Chattien; q₃: Riss-Moräne; q_{4m}: Würm-Moräne, g: Gehängeschutt; RU: Randunterschiebung , G: Gäbris-Aufschiebung.

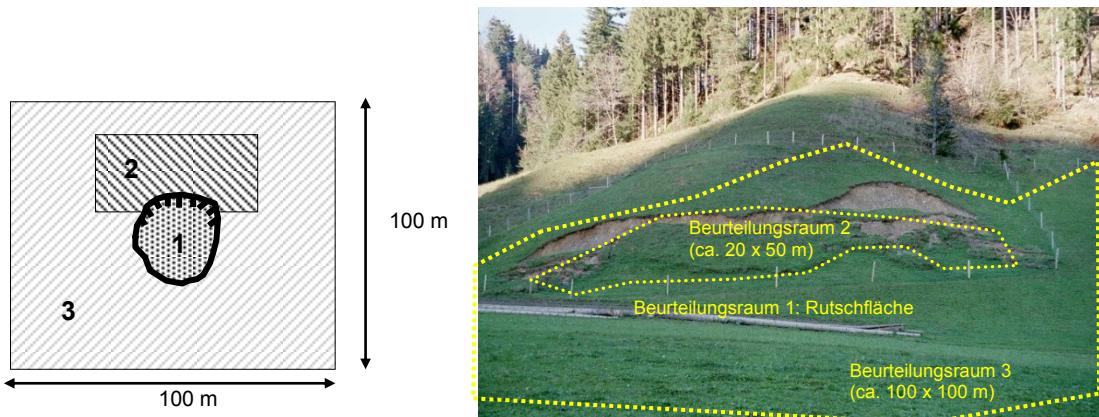
Abbildung 3.2: Drei unterschiedliche Beurteilungsräume. Beurteilungsraum 1 (eigentliche Rutschfläche); Beurteilungsraum 2 (Fläche von ca. 20 x 50 m unmittelbar oberhalb des Anrißrandes); Beurteilungsraum 3 (Fläche von ca. 100 x 100 m in der Umgebung der Rutschung).

Auf einer Fläche von ungefähr 20 x 50 m (mindestens jedoch so breit wie der Anriss) unmittelbar über dem oberen Anrissrand der Rutschung, d.h. im Beurteilungsraum 2 gemäss Abbildung 3.2, wurden folgende Parameter erhoben:

Die Geländeform wurde im Bereich der Rutschung auf einer Fläche von etwa 100 mal 100 m um die Anrißzone beurteilt (Abbildung 3.2). Es erfolgte eine Einteilung der Wölbung (konkav, flach, konvex) sowohl in horizontaler Ausdehnung als auch in der Hangfalllinie. In Abbildung 4.3 sind Beispiele für häufige Geländeformen bei den Rutschungen abgebildet.

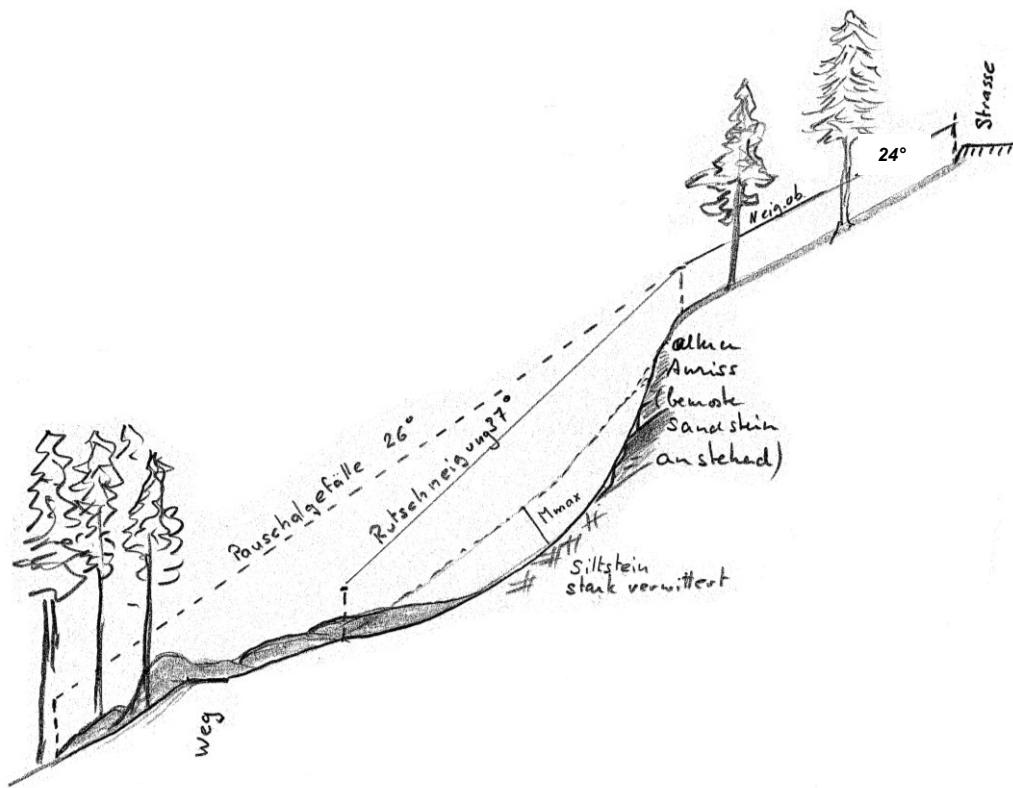
Abbildung 3.3: Beispiel einer Längenprofil-Feldskizze: Rutschung Nr. 1030 bei Rehetobel AR.

- *Am bzw. ausgehend vom oberen Anrissrand:*
Koordinaten, Höhe ü.M., Exposition, Neigung der Rutschfläche, Auslaufstrecke und Pauschalgefälle (vgl. Abbildung 3.3)
- *In einem Bodenprofil am oberen Anrissrand:*
Boden, Wurzelraum, Lockergestein, Festgestein, Wasserführung
- *In der Rutschfläche:*
Abmessungen der Rutschung (Länge, Breite, Mächtigkeit), Rutschmechanismus, Materialbilanz, Ort der Gleitfläche, Wasserführung

Bei den Rutschungen wurde die Neigung zwischen dem Bereich des Anisses und dem Ausbiss der Gleitfläche gemessen ("Rutschneigung" in Abbildung 3.3). Abbildung 4.1 gibt Aufschluss über Anzahl und Anteil der Rutschungen pro Neigungsklasse in den verschiedenen Untersuchungsperimetern. Die Rutschungen ereigneten sich in den Untersuchungsgebieten Napf und Appenzell in Hangneigungen von 23 bis 50°. Nahezu 90% der Rutschungen fanden jedoch in einem Bereich von 29 bis 44° statt. Im Untersuchungsgebiet Napf wurden die Rutschungen in etwas steilerem Gebiet ausgelöst als im Gebiet Appenzell. Im Vergleich dazu liegen die Rutschungen von Sachseln in einem engeren Bereich, d.h. es ereigneten sich weniger Rutschungen im flachen und auch weniger im sehr steilen Gelände.

Neben der Neigung der Rutschfläche wurde auch die Neigung oberhalb des Anisses gemessen ("Neig. ob" in Abbildung 3.3). Für das Gebiet Appenzell wurde festgestellt, dass in 43 von 48 Fällen bei Freilandrutschungen die Geländeneigung oberhalb der Rutschfläche wesentlich geringer ist als die Neigung der Rutschfläche selbst (Abbildung 4.2). Bei Waldrutschungen wurden etwa in einem ähnlichen Mass oberhalb der Rutschung steilere wie flachere Neigungen gemessen.

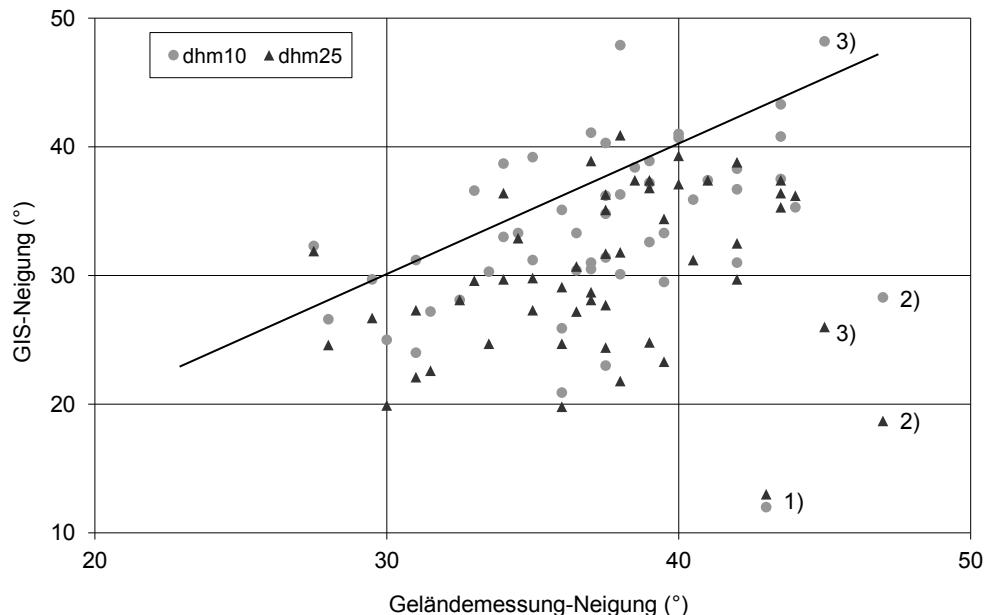
Abbildung 3.4: Vergleich zwischen den im Gelände gemessenen und im GIS mit dem digitalen Höhenmodell DHM25 (Landestopographie) bzw. DHM10 des Kantons Bern berechneten Hangneigungen bei den Rutschungen im Gebiet Napf. Eingezeichnet ist die Gerade der genauen Übereinstimmung Gelände – GIS. Beispiele für Rutschungen in Kretenlagen: 1) sowohl das DHM25 wie das DHM10 unterschätzen die effektive Hangneigung massiv, 2) DHM10 etwas besser als DHM25, 3) DHM25: deutliche Unterschätzung, DHM10 mässige Überschätzung.

Da für das Gebiet Appenzell kein genaueres Höhenmodell als das DHM25 der Landestopographie zur Verfügung stand, wurden schlussendlich im Hinblick auf die Vergleichbarkeit in beiden Untersuchungsgebieten die entsprechenden Parameter (Höhenlage, Exposition, Neigungsverhältnisse) mit dem DHM25 gerechnet. Die Ergebnisse zu den Hangneigungen konnten jedoch leider aufgrund der erwähnten Abweichungen zwischen Modell und Geländemessung nicht weiter verwendet werden.

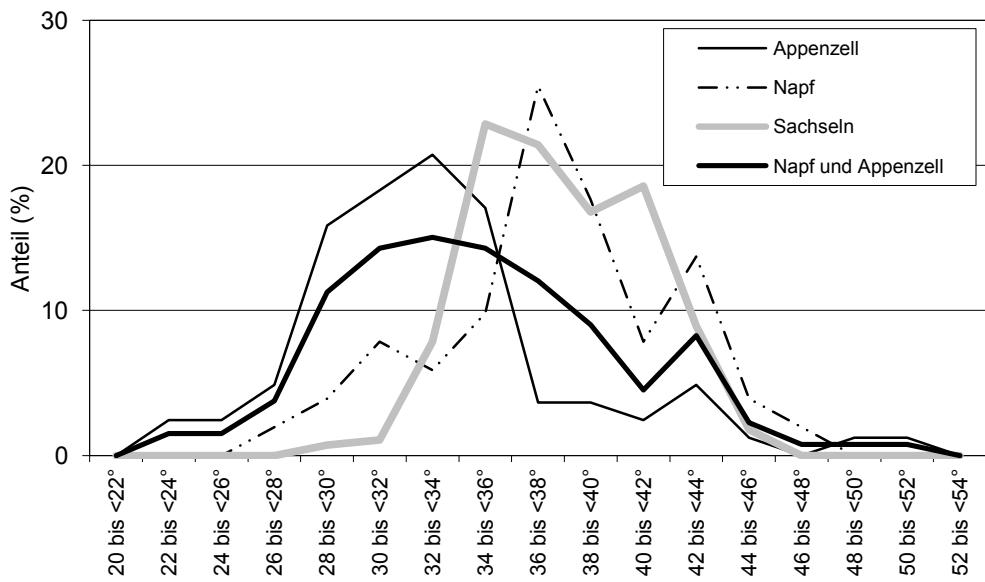
Abbildung 4.1: Anteil Rutschungen pro Neigungsklasse in den Untersuchungsgebieten Napf und Appenzell, zusammengefasst für beide Untersuchungsgebiete ("Napf und Appenzell") sowie zum Vergleich im Untersuchungsgebiet Sachseln.

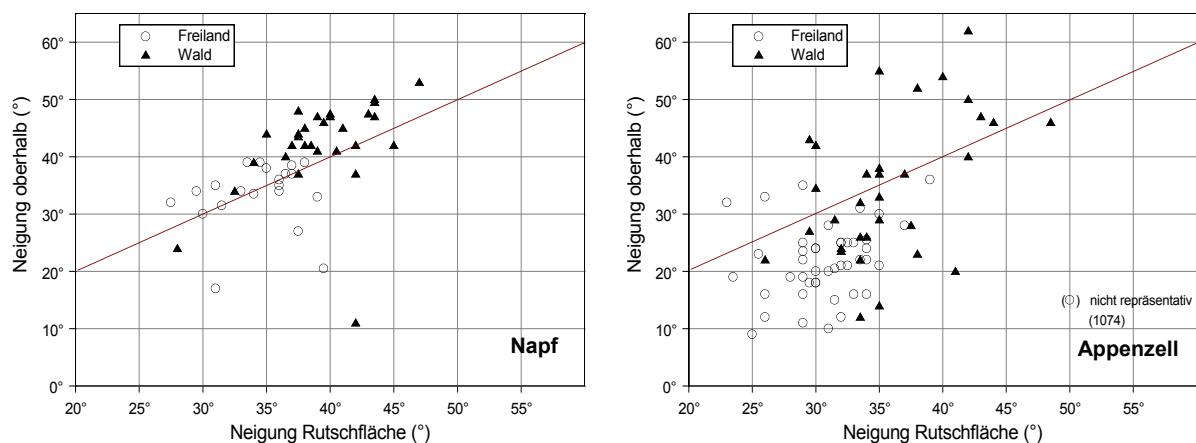
Abbildung 4.2: Vergleich zwischen der Neigung in der Rutschfläche und der Neigung oberhalb der Rutschfläche für Wald- und Freilandrutschungen (beide Neigungen im Feld gemessen) in den beiden Untersuchungsperimetern Napf (links) und Appenzell (rechts). Die eingezeichnete Gerade entspricht der Übereinstimmung der Neigung in der Rutschfläche und jener oberhalb der Rutschfläche.

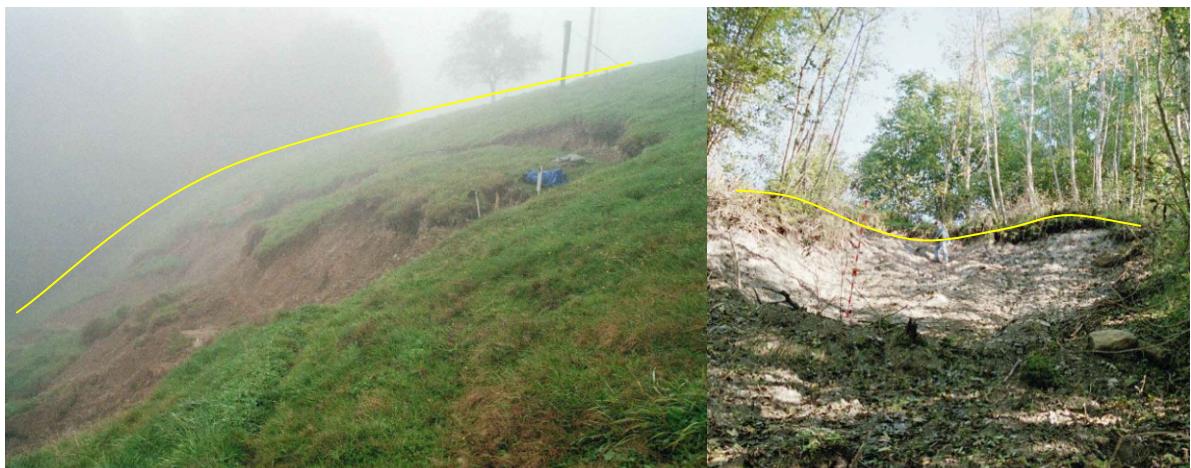
Abbildung 4.3: Beispiele für verschiedene Geländeformen. Links: konvex im Längenprofil, typisch für Rutschungen im Gebiet Appenzell. Rechts: konkav im Querprofil, typisch für Waldrutschungen im Gebiet Napf.

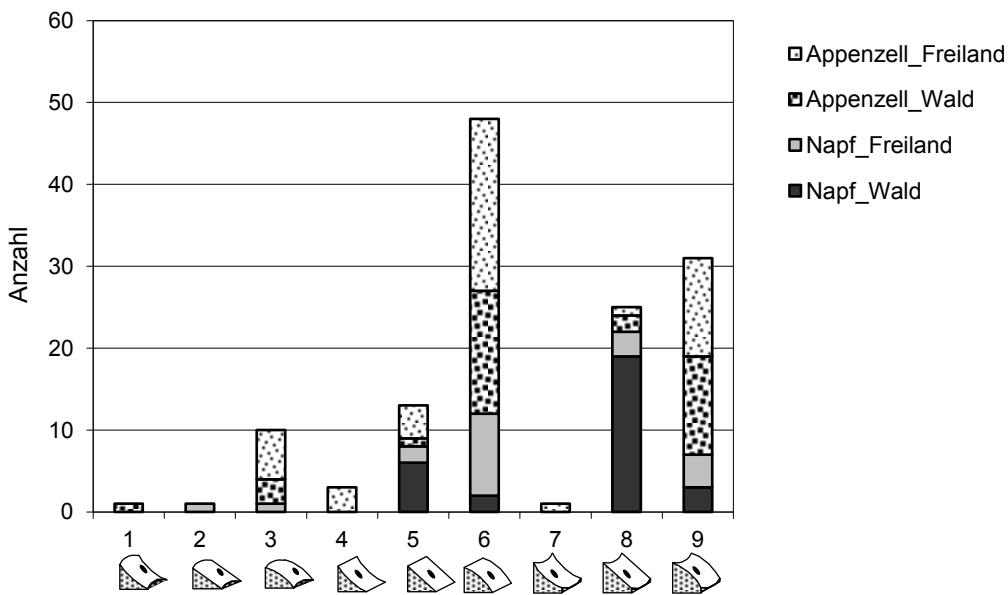
Abbildung 4.4: Anzahl Rutschungen in den verschiedenen Geländeformen (1 bis 9).

Die Ergebnisse bezüglich der Geländeform sind für die Untersuchungsgebiete *Napf* und *Appenzell* in Abbildung 4.4 dargestellt. In beiden Untersuchungsgebieten am häufigsten traten Rutschungen in der bezüglich Längenprofil konvexen Geländeform 6 auf, gefolgt von den Geländeformen 9 und 8. Die Geländeformen 1, 2, 4 und 7 kamen jeweils nur in wenigen Fällen vor. Zwischen den beiden Untersuchungsgebieten sind einige Unterschiede festzustellen. Im Gebiet *Appenzell* überwiegen sowohl im Wald als auch im Freiland die konvexen Geländeformen 6 und 9 (d.h. Übergang von oben flach zu unten steil). Dies stimmt im Übrigen auch mit der Feststellung überein, wonach dort die Mehrzahl aller Rutschungen oberhalb ein flacheres Gelände aufweist (vgl. Abbildung 4.2). Im Gebiet *Napf* gibt es Unterschiede zwischen Wald und Freiland: bei Freilandrutschungen sind - wie im Gebiet *Appenzell* - die Geländeformen 6 und 9 vorherrschend; im Wald sind jedoch die Rutschungen überwiegend in "Rinnenlagen" (Geländeform 8) entstanden.

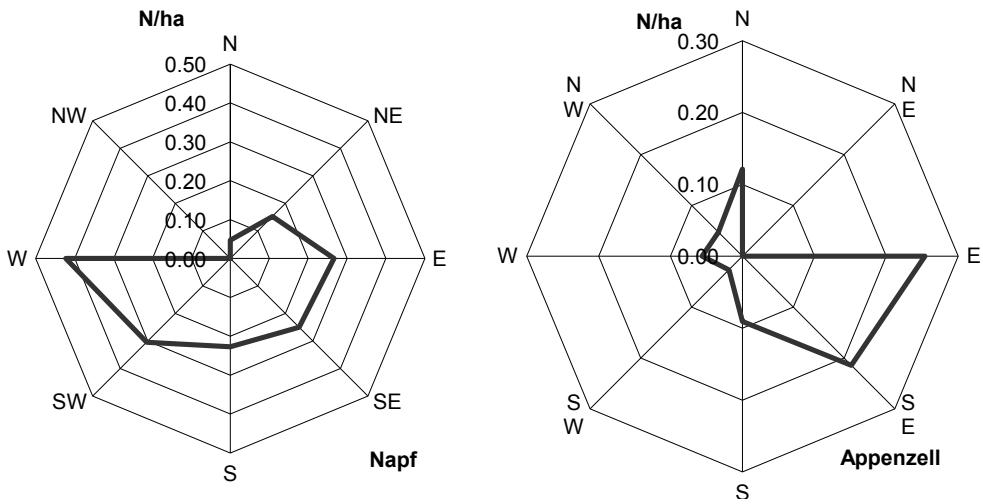
Abbildung 4.5: Rutschaktivität (N/ha) im Wald und im Freiland in Abhängigkeit der Exposition. Aufgrund zu geringer Flächenanteile dürfen im Perimeter Napf die Expositionen NW und W, im Perimeter Appenzell die Expositionen NE und E nicht bei Interpretationen berücksichtigt werden!

In Abbildung 4.5 sind die damit berechneten Rutschaktivitäten (N/ha) pro Exposition dargestellt. Weitere Angaben finden sich in Tabelle A.12 im Anhang. Die Rutschaktivität ist im Gebiet Napf in den Expositionen N und NE vergleichsweise gering. Demgegenüber sind im Gebiet Appenzell Expositionen NW, W und SW nur sehr wenig Rutschungen pro Hektare entstanden. Aufgrund zu geringer Flächenanteile dürfen im Perimeter Napf die Expositionen NW und W, im Perimeter Appenzell die Expositionen NE und E bei Interpretationen nicht berücksichtigt werden. Insgesamt sind die Resultate zum Einfluss der Exposition auf die Rutschaktivität uneinheitlich und schwer interpretierbar.

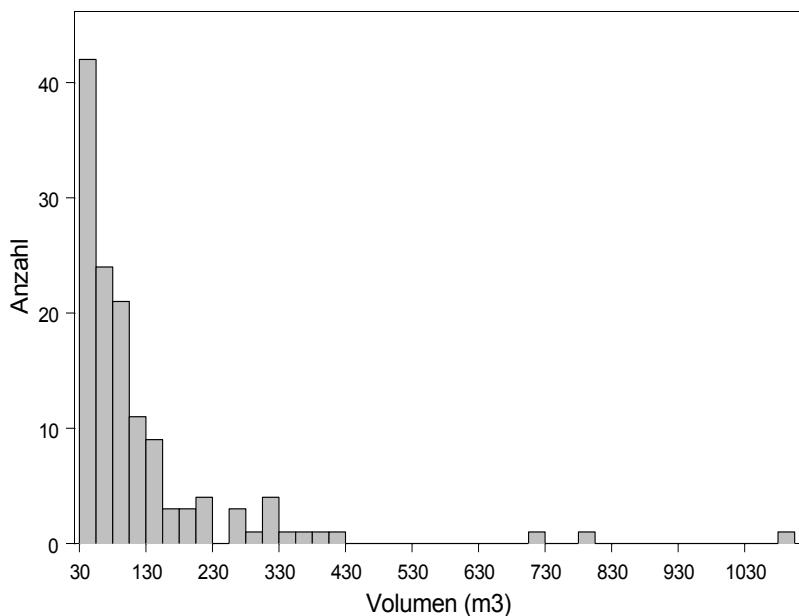
Abbildung 4.6: Anzahl Rutschungen pro Volumenklasse (N=133).

mit jenen der Untersuchung Sachseln überein. Das gesamte Rutschvolumen in den Untersuchungsgebieten Napf und Appenzell beläuft sich auf etwa $16'000 \text{ m}^3$, wovon $12'000 \text{ m}^3$ auf das Gebiet Appenzell und $4'000 \text{ m}^3$ auf das Gebiet Napf entfallen.

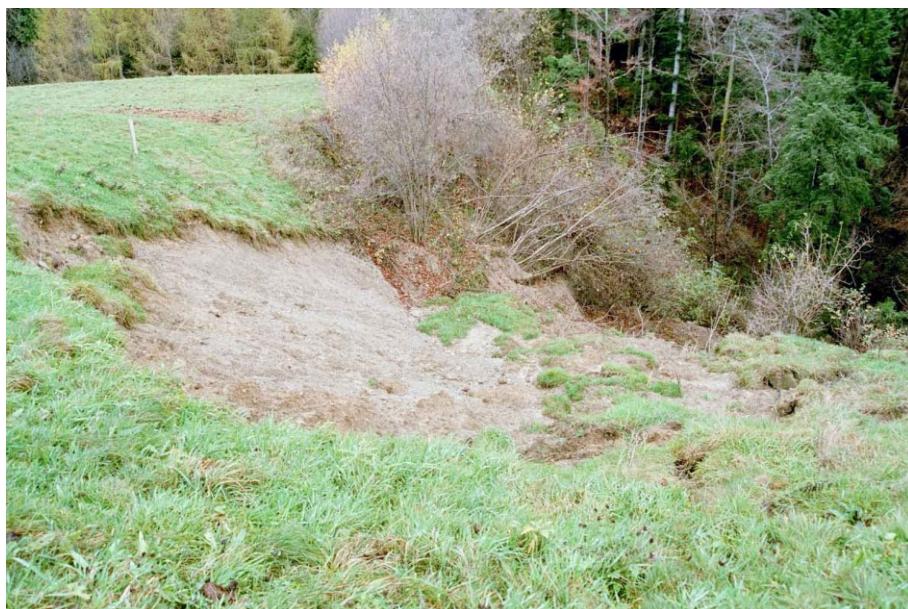
Abbildung 4.7: Beispiel einer Nutzungsänderung von Mähwiese zu Weide/Hecke, die verbunden ist mit einer Änderung der Hangneigung (Rutschung Nr. 1060, Appenzell).

Jede Rutschung wurde entweder dem Wald oder dem Freiland zugewiesen. Im Bereich des Waldrandes war die Zuteilung zum Teil schwierig. Entscheidend war die Lage des Anrisses. In einigen Fällen haben dem Freiland zugeordnete Rutschungen deshalb nur zu einem geringen Teil wirklich auf der Freilandfläche stattgefunden; es sind eigentlich Waldrutschungen mit Anriß in der Waldrandzone. Mit Neigungsänderungen sind häufig Vegetationsänderungen von Wald zu Nichtwald oder auch Nutzungsänderungen von Weide zu Mähwiese verbunden (Abbildung 4.7).

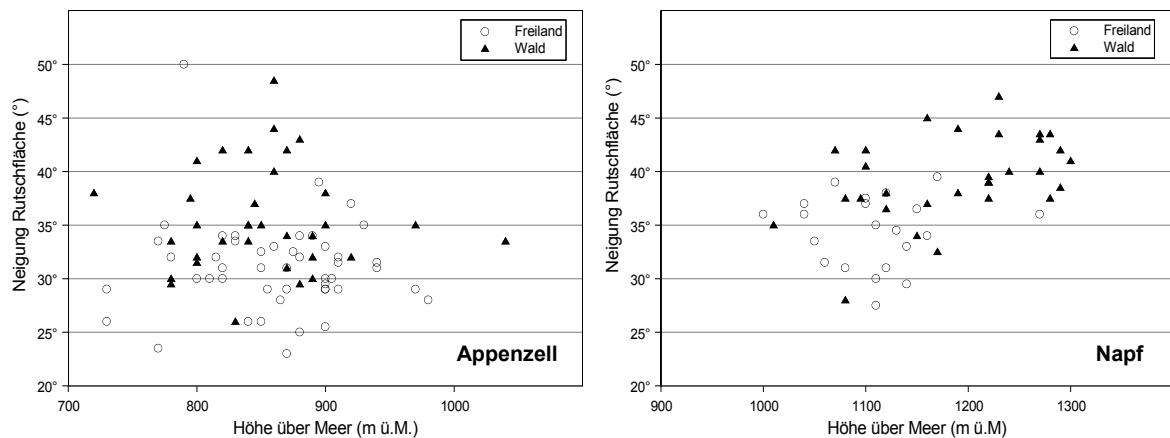
Abbildung 4.8 Verteilung von Wald- und Freilandrutschungen nach Höhe (m ü.M.) und Hangneigung (°).

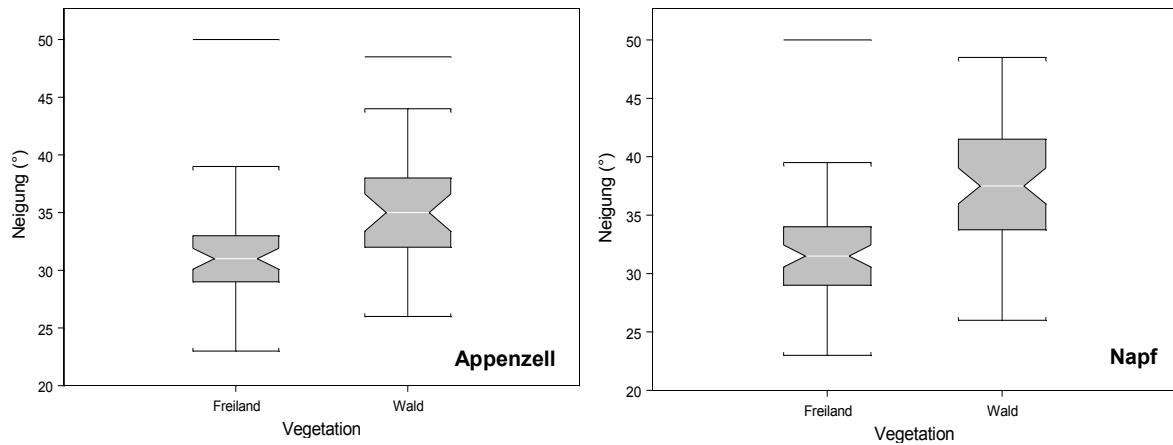
Abbildung 4.9: Neigungsverhältnisse bei Wald- und Freilandrutschungen beider Untersuchungsgebiete (N=133).

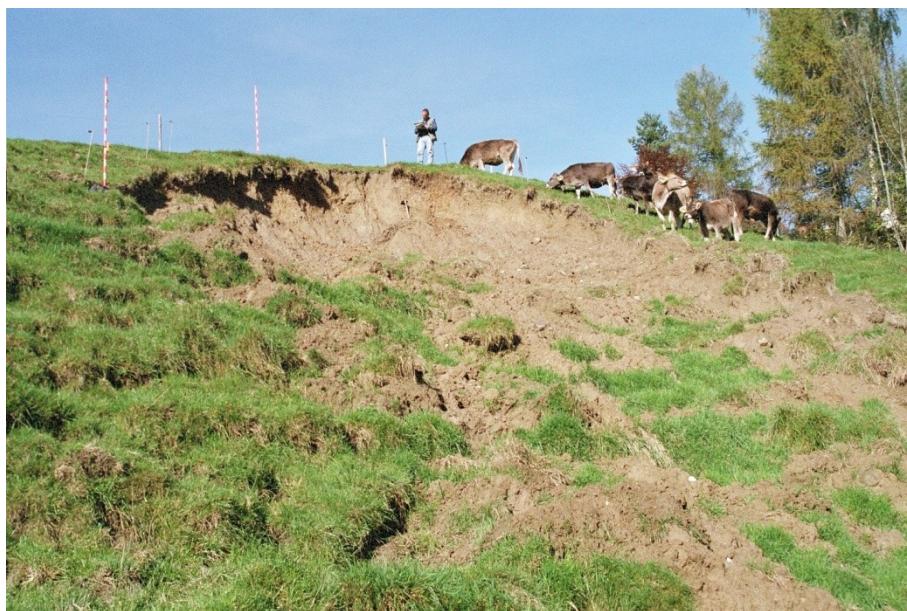
Abbildung 4.10: Rutschung im Übergang von Wiese (oben, flach) zu Weide (unten, steil, mit Trittbermen) in der Nähe des Waldrandes.

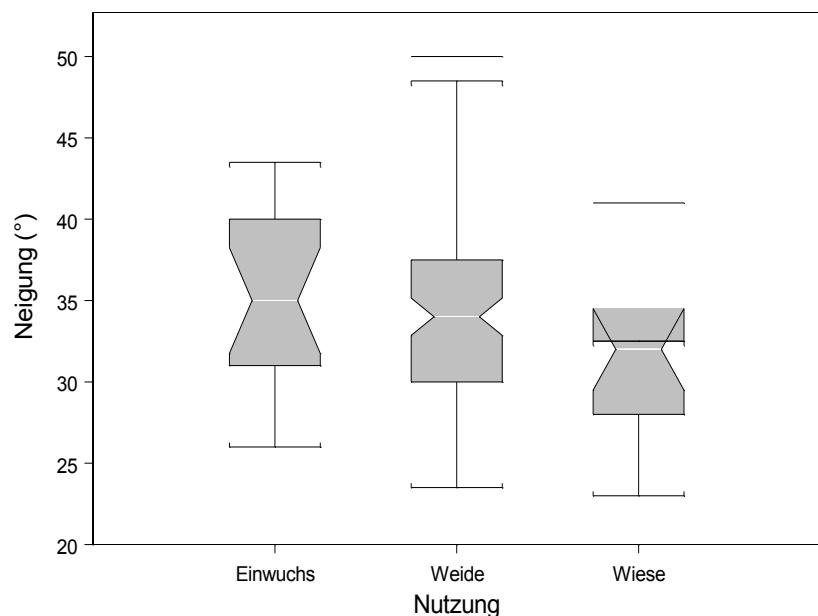
Abbildung 4.11: Neigungen in den verschiedenen Nutzungskategorien des Freilandes; Untersuchungsgebiete Napf und Appenzell (Einwuchs: N=4; Weide: N=58; Wiese: N=7; Total Freiland: N=69).

Von den 69 Freilandrutschungen in beiden Untersuchungsgebieten liegen 58 in Weiden. Nur bei sieben Rutschungen befindet sich der Anriß in Mähwiesen (alle im Gebiet Appenzell). Vier Flächen wurden seit einiger Zeit nicht mehr landwirtschaftlich genutzt und sind im Begriff einzuwachsen. Häufig sind auf Weiden deutliche Spuren der Beweidung sichtbar: Trittbermen in Hanglagen und Trittsiegel oder -löcher auf feuchten und vernässten Böden. Die Tatsache, dass im Anrißbe-

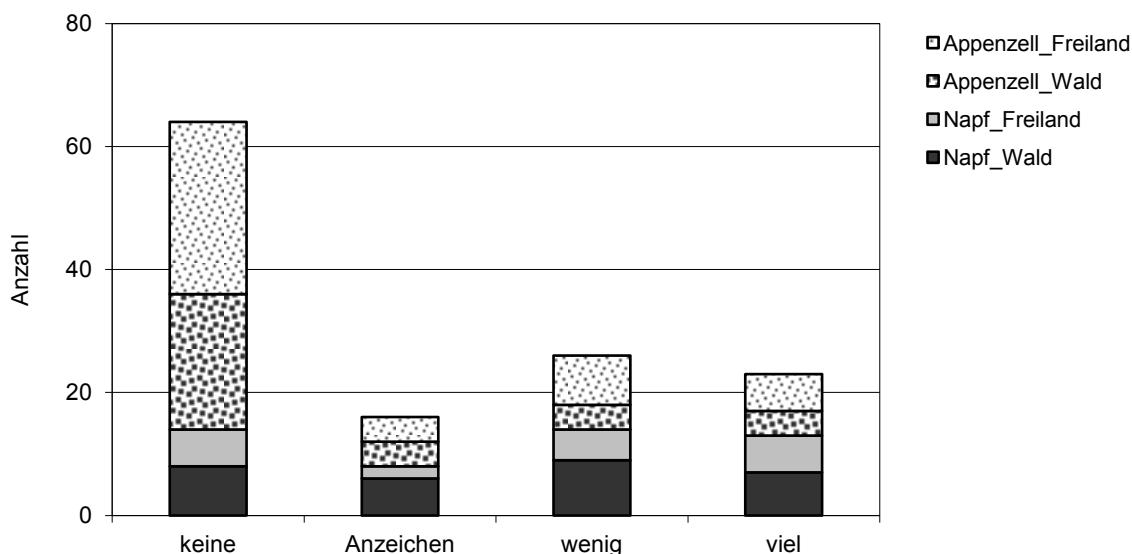
Abbildung 4.12: Wasserführung in den Rutschflächen (keine: 50%; Anzeichen: 12%; wenig: 20%; viel: 18%; N=129).

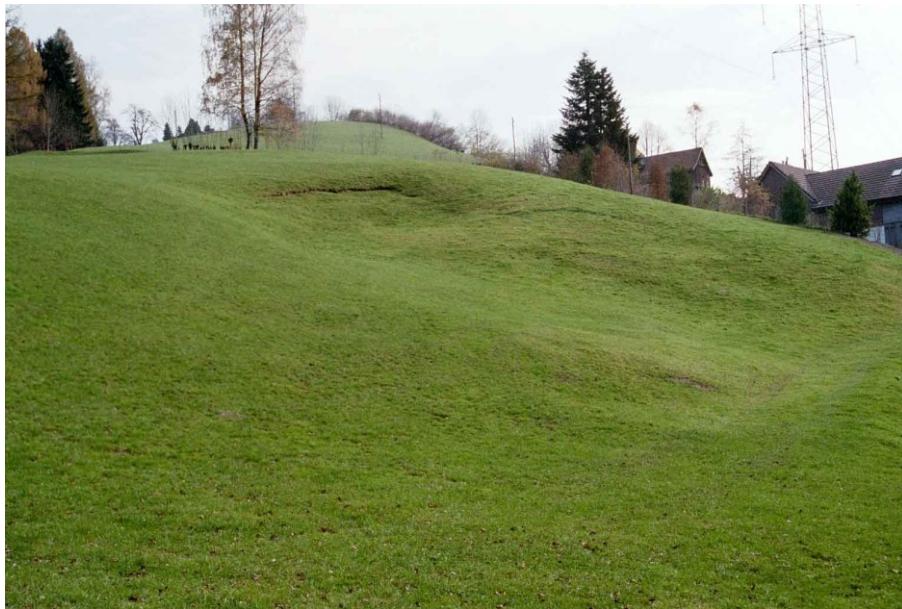
Abbildung 4.13: Geländeformen als Anzeichen früherer Rutschbewegungen im Gebiet Appenzell.

Im Bereich der Anrisszone wurde nach Hinweisen auf frühere Rutschbewegungen und Hanginstabilitäten gesucht. Dazu gehören namentlich Geländeformen wie Rutschmulden und Rutschbuckel (Abbildung 4.13), spezielle Wuchsformen der Bäume (Säbelwuchs, Schiefstand), rezente Anrisse (gut erkennbare Anrisse/Ablagerungen von Bewegungen, welche jedoch vor dem Sommer 2002 entstanden sind) sowie allenfalls Hinweise auf Rutschbewegungen im Bodenprofil (überlagerte Humus-Horizonte).

Rutschmulden und –buckel sind die häufigsten Anzeichen auf frühere Rutschungsaktivitäten. Selten waren die Hinweise der Vegetation, da die Wuchsformen der Bäume a priori nur im Waldareal beobachtbar sind. Rezente Anrisse sind vorwiegend im Gebiet Napf festgestellt worden. Bei den Untersuchungen in Sachseln wurden in 21% der Flächen gesicherte, und in 46% vermutete Anzeichen alter Rutschungen beobachtet.

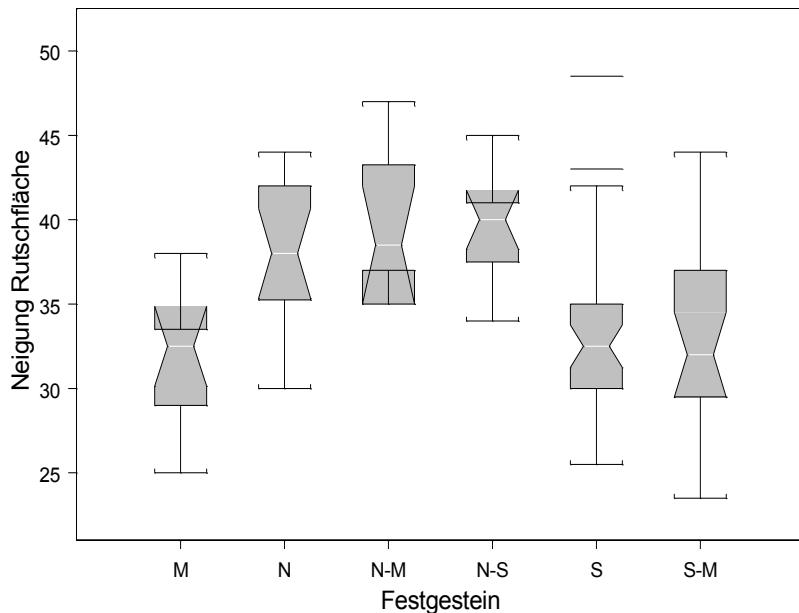
Abbildung 4.14: Neigungsverhältnisse in verschiedenen Gesteinsformationen, wobei nur Formationen mit mehr als 8 Beobachtungen in der Grafik dargestellt sind (N=103).

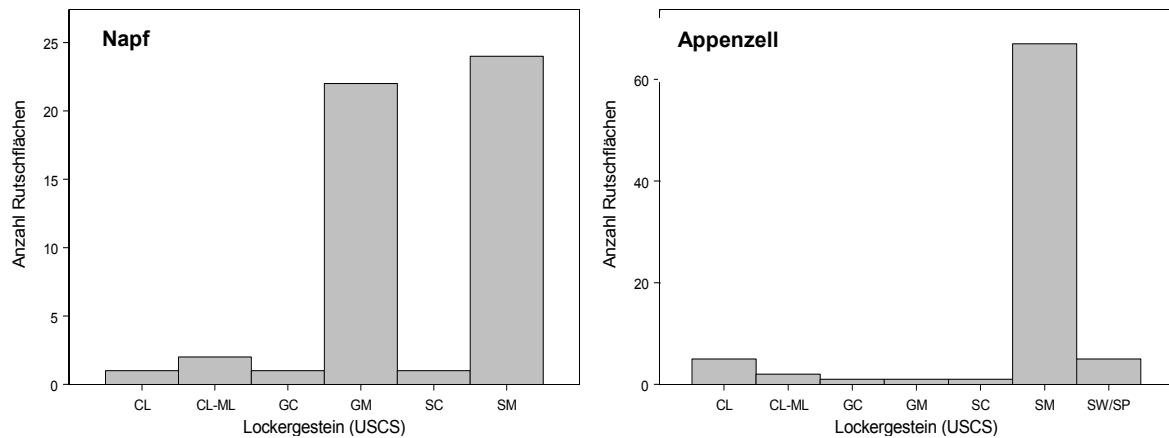
Abbildung 4.15: Vorkommen der verschiedenen Lockergesteine (Bezeichnungen nach USCS) in den Untersuchungsgebieten.

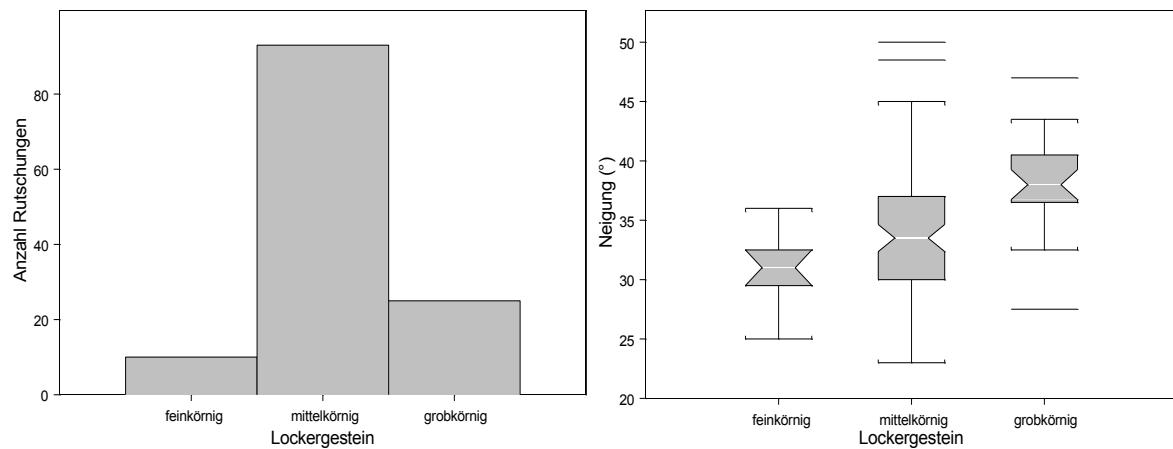
Abbildung 4.16: Anzahl (links) und Neigungsverhältnisse (rechts) von Rutschungen in den unterschiedlichen Lockergesteinsgruppen (Untersuchungsgebiete Napf und Appenzell).

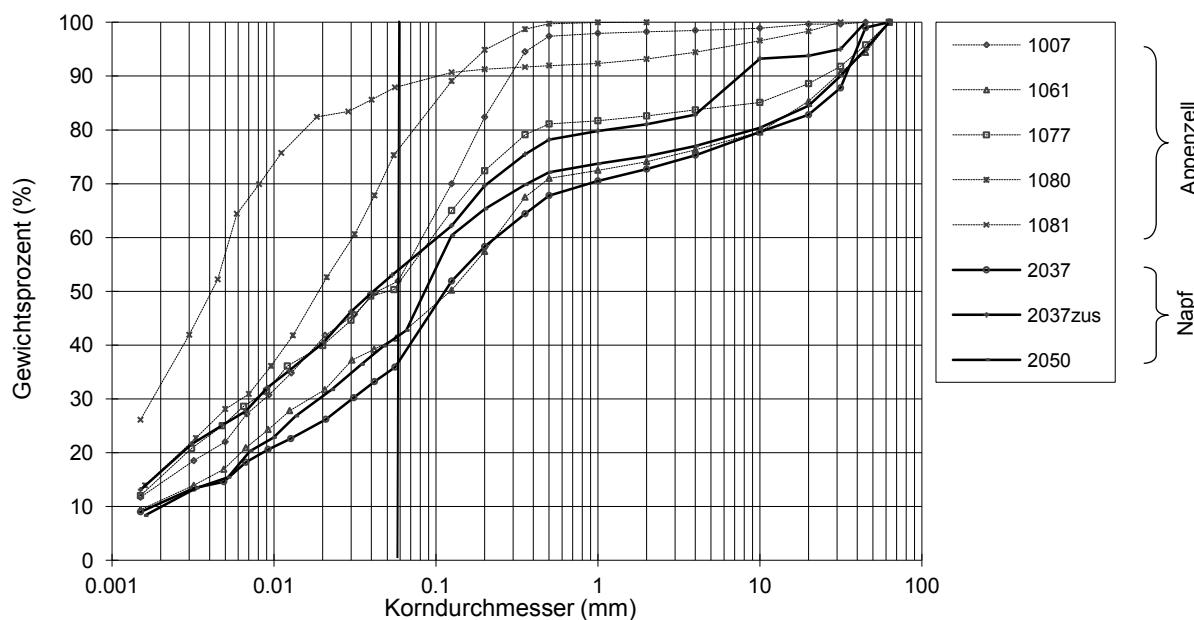
Abbildung 4.17: Korngrößenanalyse von Lockergesteinsproben aus den Untersuchungsgebieten Napf und Appenzell. Fraktionsgrenzen: Ton: < 0,002 mm, Silt: 0,002 bis 0,06 mm, Sand: 0,06 bis 2,0 mm, Kies: 2 bis 60 mm, Steine und Blöcke: > 60 mm.

Das Probengewicht (feucht) betrug jeweils zwischen 15 und 22 kg. Im Labor wurde bei allen Proben der Wassergehalt bestimmt und eine Korngrößenanalyse durchgeführt. Im Bereich von 63 bis 10 mm erfolgte eine Trockensiebung, von 10 bis 0.125 mm eine Nasssiebung. Die Feinanteile (< 0.06 mm) wurden mit der Aräometeranalyse untersucht. Bei den feinkörnigen Böden wurden zudem die Fließ- und Ausrollgrenze bestimmt. Die Klassifikation der Böden erfolgte nach SN670 008a (VSS 1997). Der Scherwinkel ϕ' wurde aufgrund der Korngrößenverteilung nach der Methode von Dhawan (in Lang et al. 1996) abgeschätzt und mit den Werten für die Bodenkennziffern der Schweizer Norm SN 670 010b (VSS 1999) verglichen.

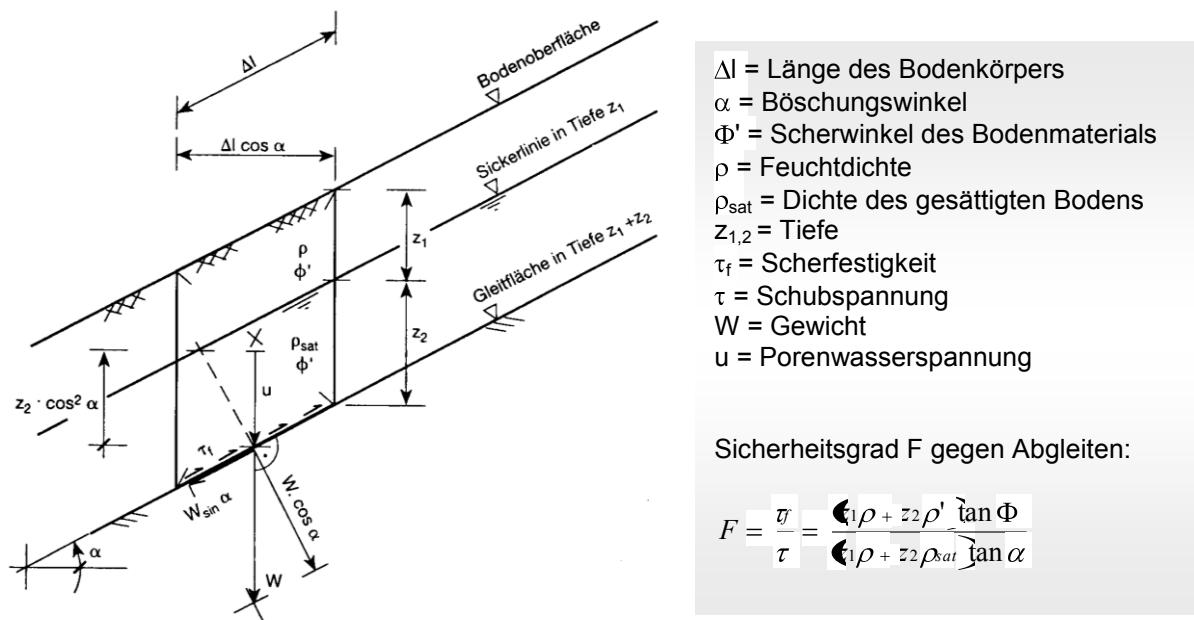
Abbildung 4.18: Unendlich lange Böschung im nichtbindigen, kohäsionslosen Bodenmaterial (nach Böll 1997).

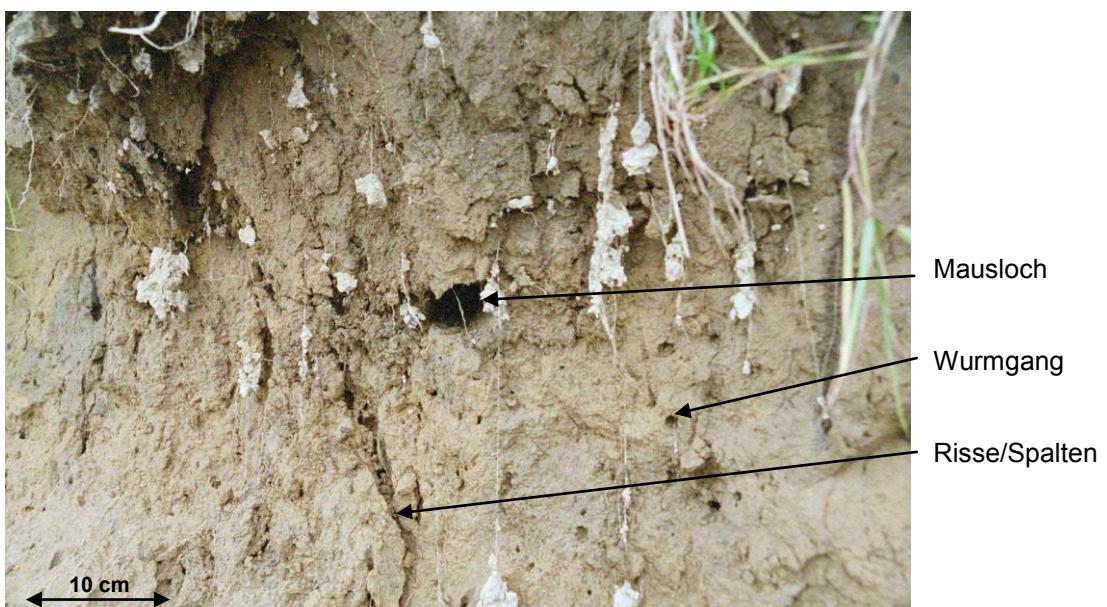
Abbildung 4.19: Makroporen: Wurmgänge, Wurzelkanäle, Risse/Spalten und Mausgänge.

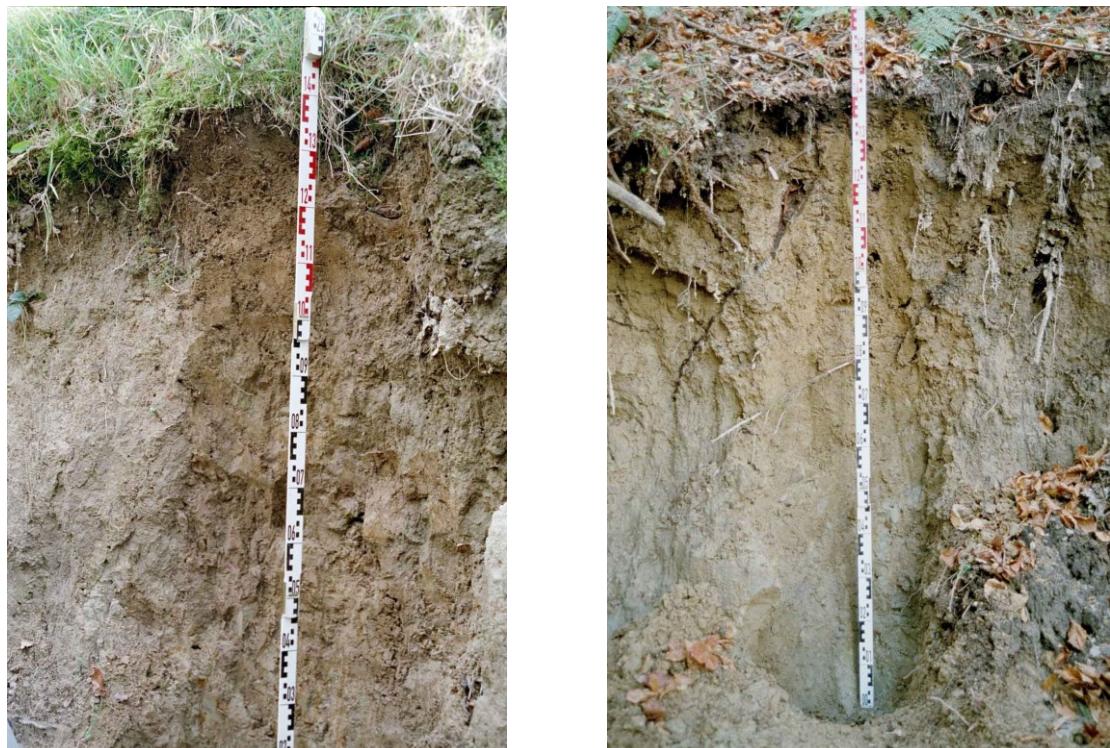
Abbildung 4.20: Profil-Beispiele für die Durchwurzelung in Freilandböden (links) und in Waldböden (rechts).

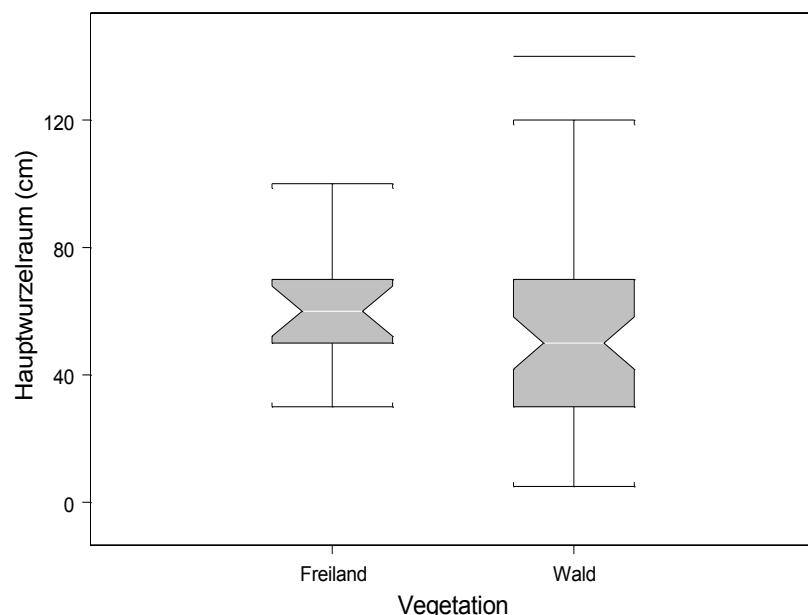
Abbildung 4.21: Hauptwurzelraum bei Wald- und Freilandrutschungen (Freiland: N=16; Wald: N=59).

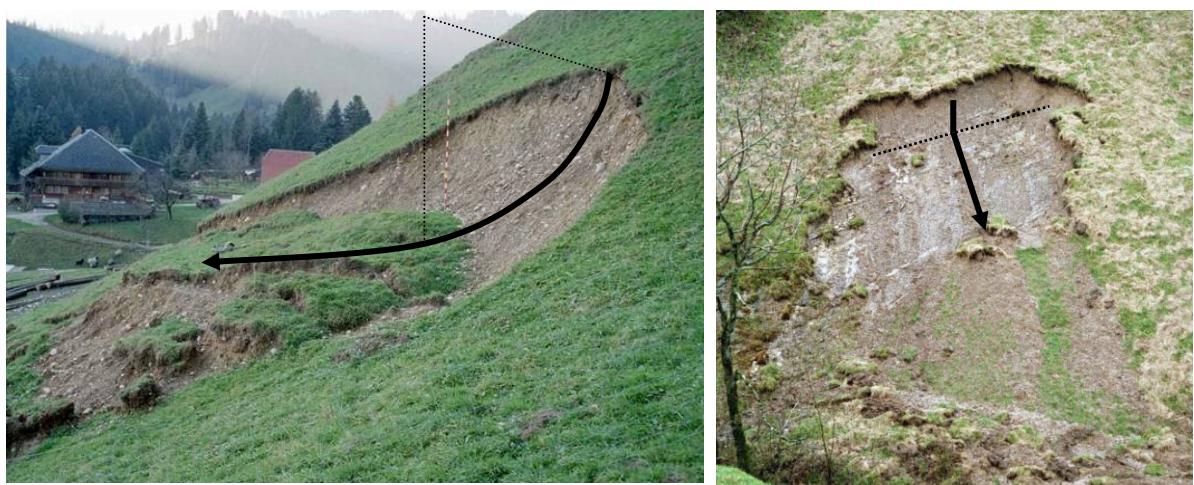
Abbildung 4.22: Typische Rotationsrutschung (links) mit muschelförmiger Anrißlinie und in den Untersuchungsgebieten häufig vorkommende Translationsrutschung (rechts) mit hangparalleler Gleitfläche, meist im Übergang vom Festgestein zum Lockergestein.

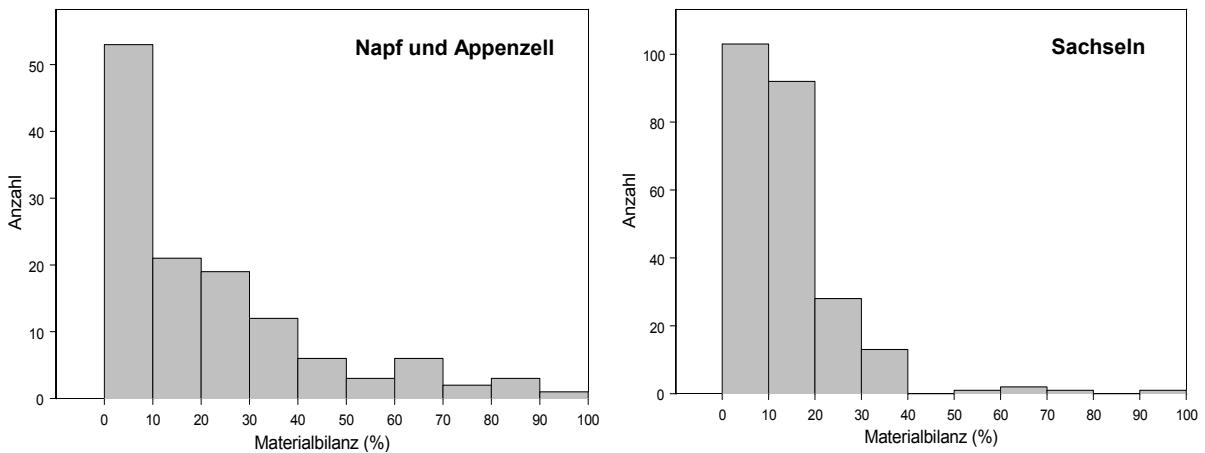
Abbildung 4.23: Anteil des Rutschvolumens, das sich noch in Kontakt mit der Rutschfläche befindet (Materialbilanz in %) für beide Untersuchungsgebiete Napf und Appenzell (links; N=126) und zum Vergleich die Werte von Sachseln (rechts; N=241).

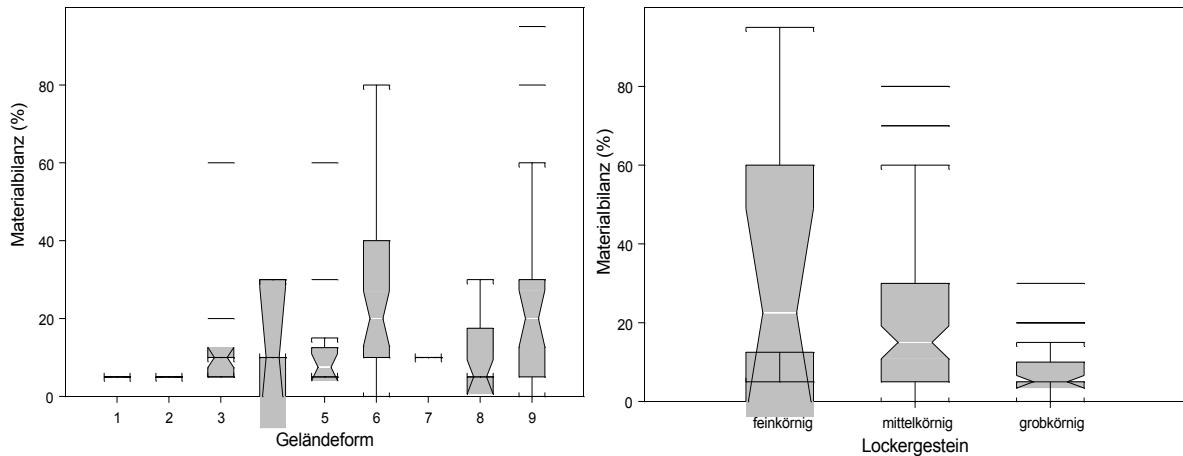
Abbildung 4.24: Mögliche Einflussgrössen auf die Verlagerung des Rutschmaterials (Materialbilanz = Anteil des Rutschvolumens, der im Kontakt mit der Gleitfläche geblieben ist). Links: Geomorphologie; rechts: Art des Lockergesteins.

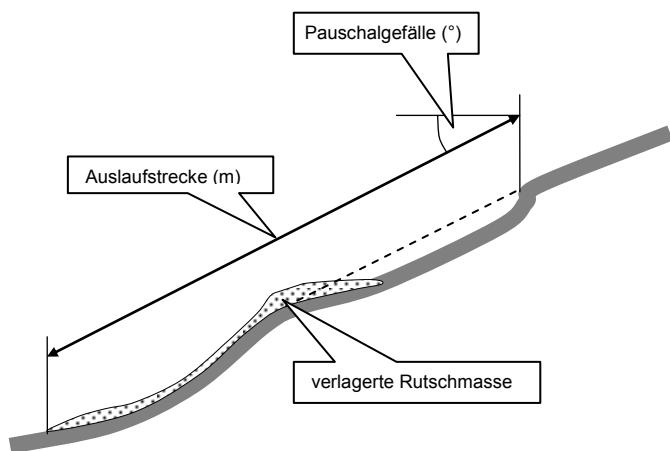
Abbildung 4.25: Schematische Darstellung zur Auslaufstrecke und zum Pauschalgefälle.

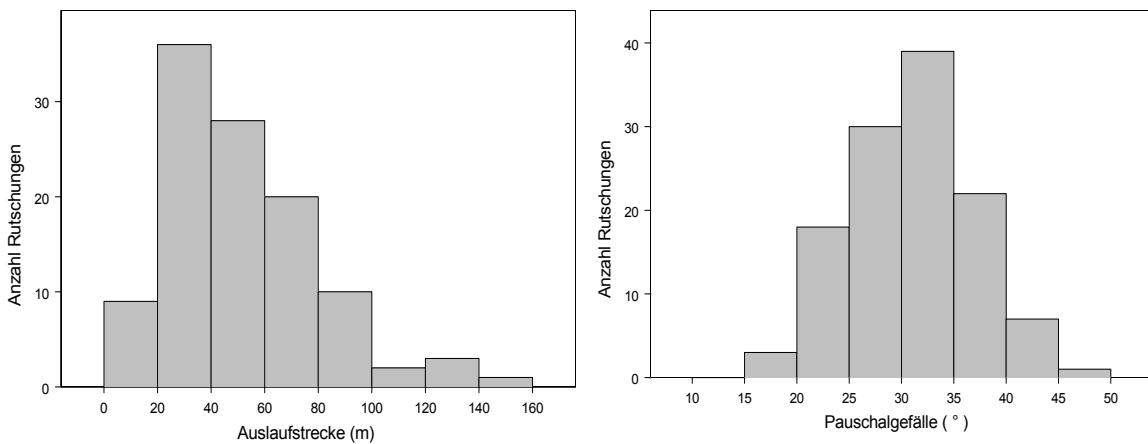
Abbildung 4.26: Auslaufstrecke (links, N=109) und Pauschalgefälle (rechts, N=120) für die Rutschungen der beiden Untersuchungsgebiete Napf und Appenzell. Wichtig: der Fliess- und Ablagerungsvorgang war nur bei 38 Rutschungen vollständig nachvollziehbar und ungestört! Bei den anderen Rutschungen sind die angegebenen Werte für das Pauschalgefälle und die Auslaufstrecke als Minimalwerte zu verstehen, d.h. bei diesen Rutschungen sind die Auslaufstrecken länger und die Pauschalgefälle kleiner als die angegebenen Werte.

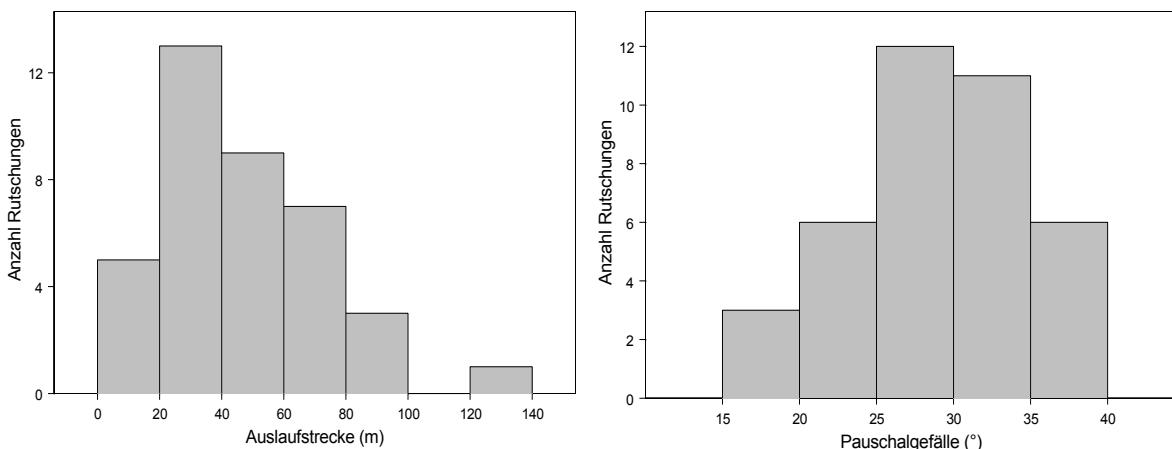
Abbildung 4.27: Auslaufstrecke und Pauschalgefälle für Rutschungen mit einsehbarer Auslaufstrecke (N=38).

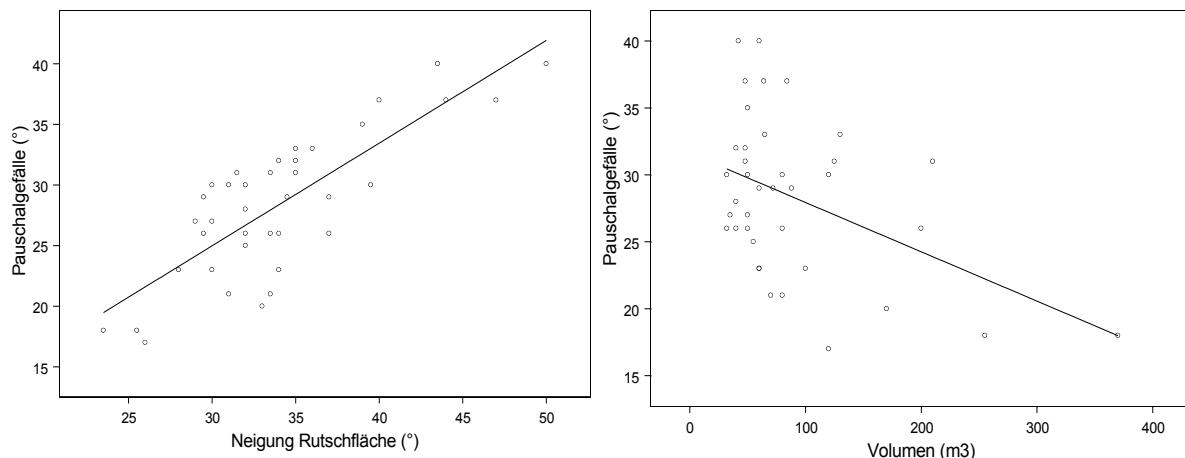
Abbildung 4.28: Zusammenhang zwischen der Hangneigung bei den Rutschungen sowie dem Rutschvolumen und dem Pauschalgefälle für Rutschungen mit einsehbarer Auslaufstrecke (N=38; Punkte-Darstellung mit Trendlinie). Namentlich der Zusammenhang Volumen-Pauschalgefälle ist nur sehr schwach!

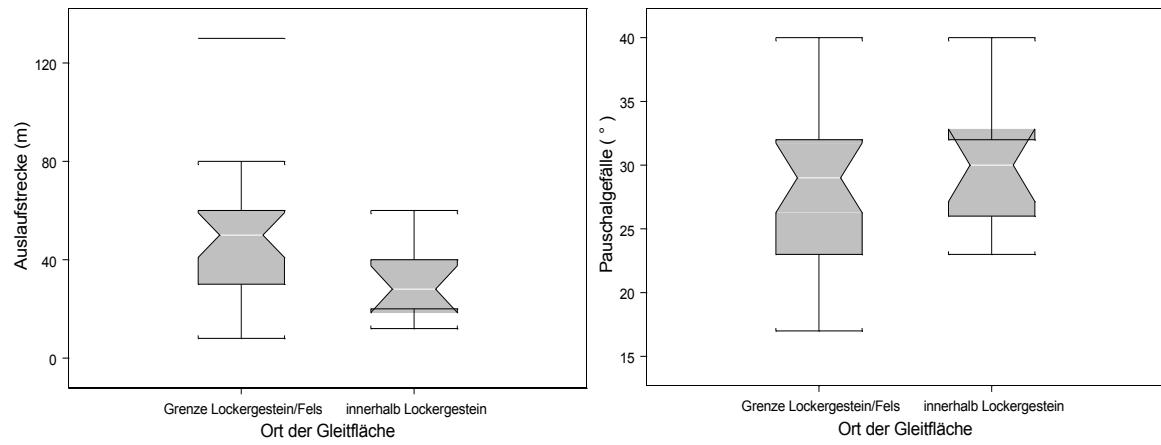
Abbildung 4.29: Auslaufstrecke (links) und Pauschalgefälle (rechts) in Abhängigkeit vom Ort der Gleitfläche für Rutschungen mit einsehbarer Auslaufstrecke (Gleitfläche innerhalb Lockergestein: N=11, Gleitfläche an Grenze zum Festgestein: N=27).
