Oberflächennahe Rutschungen, ausgelöst durch die Unwetter vom 15.-16.7.2002 im Napfgebiet und vom 31.8.-1.9.2002 im Gebiet Appenzell - Projektbericht zuhanden des Bundesamtes für Wasser und Geologie BWG.

Autoren: Christian Rickli und Hansueli Bucher, WSL

Titelbild: Rutschung Nr. 2007, "Hinter Zinggen", Brandösch, Napfgebiet

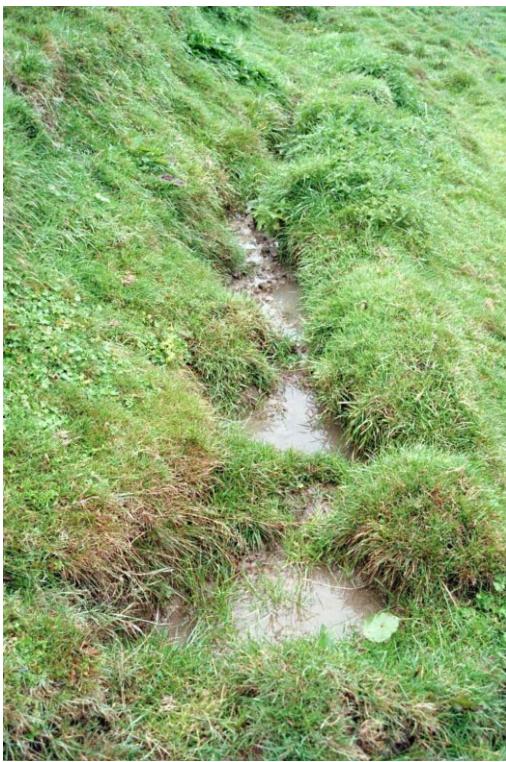
Abbildung 5.1: Stehendes Wasser in Trittbermen.

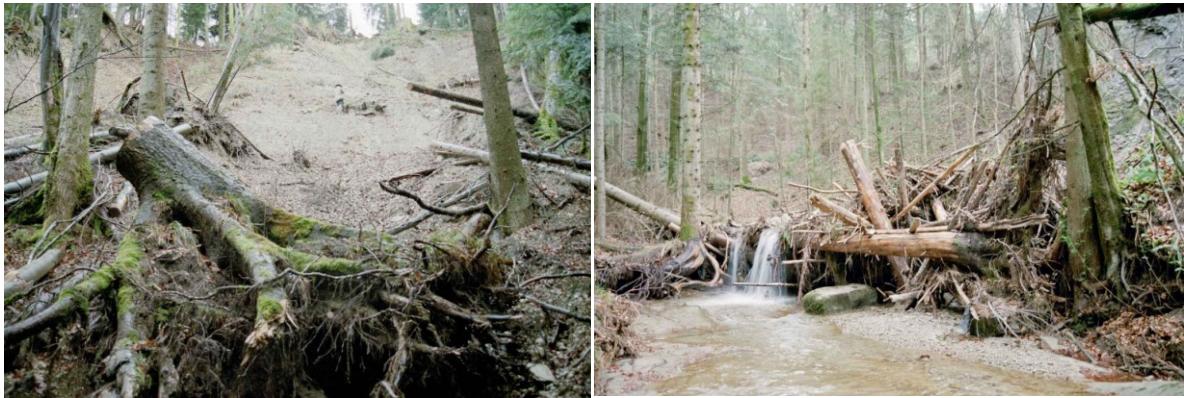
Abbildung 5.2: Links: Zusammen mit Rutschmaterial verlagerte Baumstöcke und Windwurffholz im Gebiet Napf; rechts: Verklausung durch Schwemmholtz im Moosbach, Appenzell.

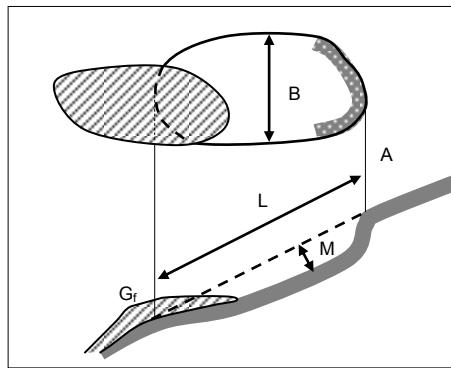
Abbildung A.5: Vermessung der Rutschungen.

Länge und *Breite* wurden an der jeweils längsten bzw. breitesten Stelle der Rutschung auf einen halben Meter genau ermittelt (Abbildung A.5 im Anhang). Die *maximale Mächtigkeit* gibt die maximale Dicke des Rutschkörpers an, gemessen an der tiefsten Stelle, senkrecht zur Gleitfläche. Die *Anriss Höhe* ist die vertikale Höhe des Anrisses, im obersten Punkt der Anrisslinie gemessen.

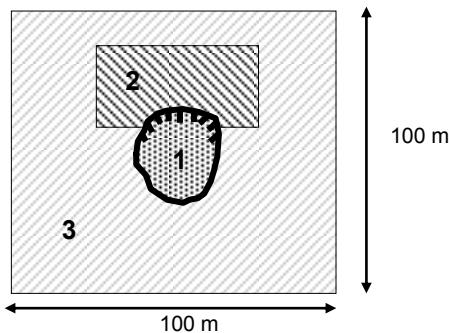
Abbildung A.6: Beurteilungsräume (1, 2, 3) bei den Rutschungen.

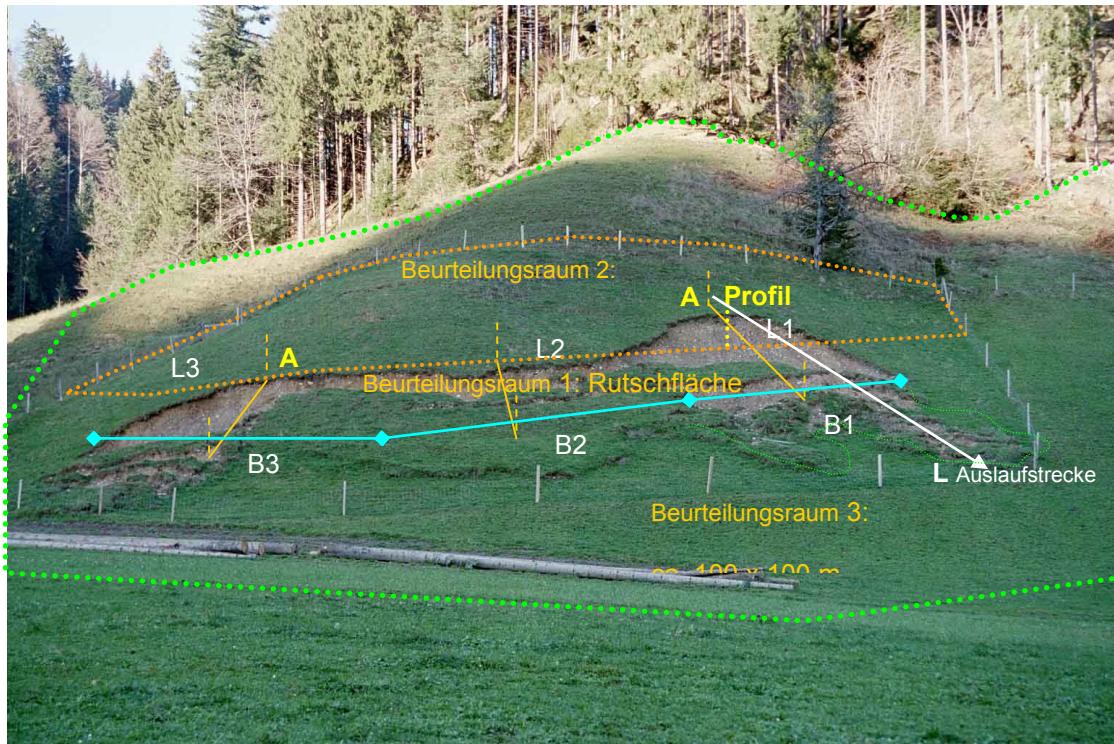
Abbildung A.7: Beurteilungsräume und Ausmessung der Rutschung.

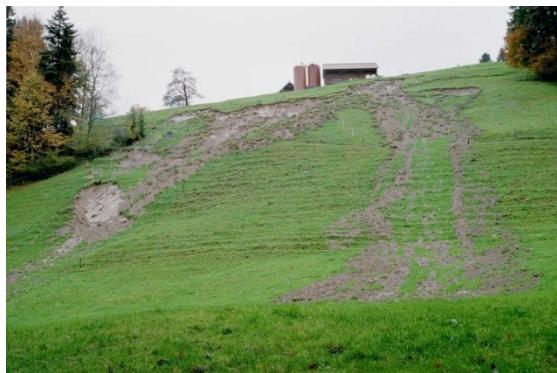
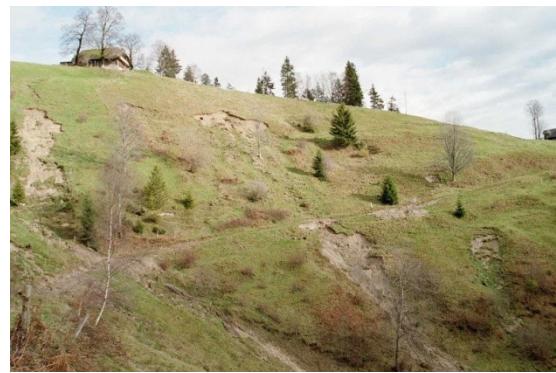
Abbildung A.8: Rutschkomplexe. Links: im oberen Bereich durchgehende Anrisslinie und somit als eine Rutschung beurteilt; etwas weiter links unten: separate Rutschung. Rechts: Rutschkomplex mit nicht durchgehenden Anrisslinien, welche als einzelne Rutschungen beurteilt werden.

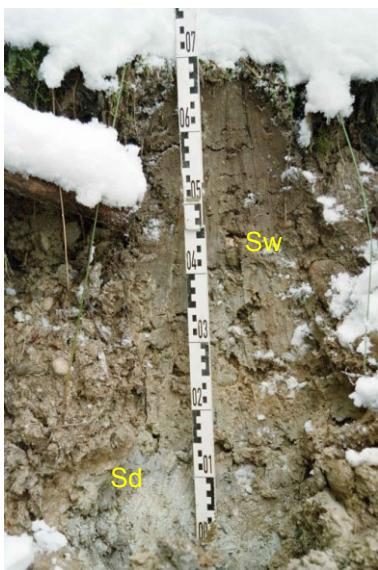
Abbildung A.9: Vernässtes Bodenprofil mit Stauwassersohle (Sd) und Stauwasserleiter (Sw)

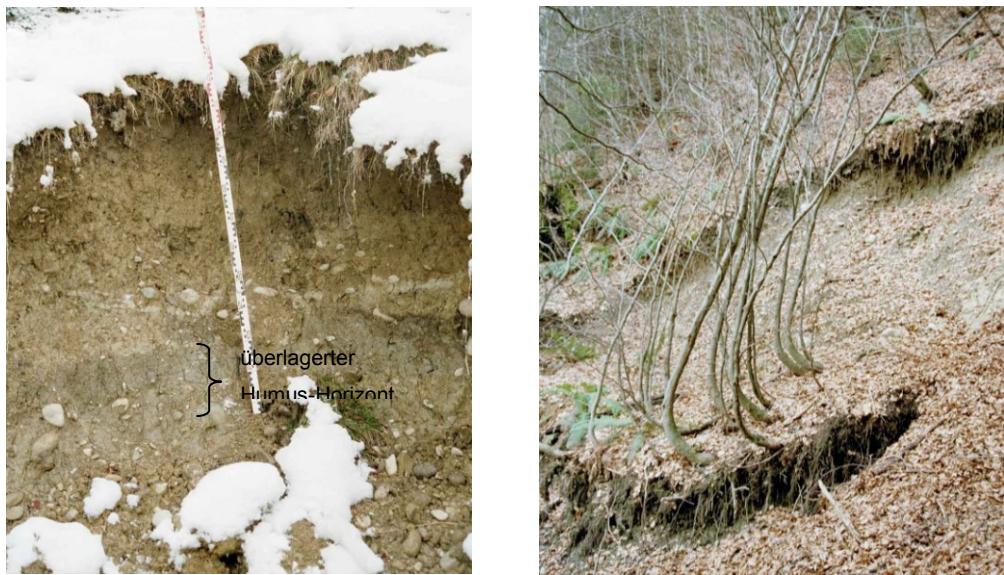
Abbildung A.10: Anzeichen alter Rutschbewegungen. Links: überlagerter, etwas dunklerer gefärbter Humus-Horizont; rechts: Anzeichen der Vegetation mit Hinweis auf kontinuierliche bis periodische Bodenbewegungen.

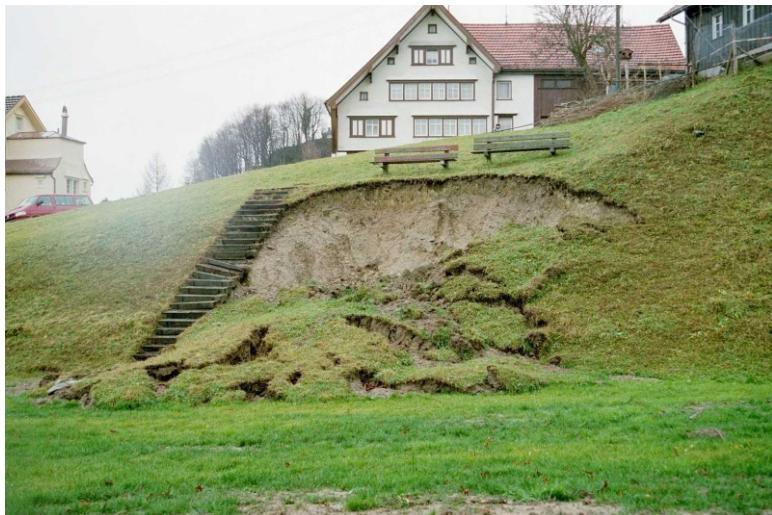
Abbildung A.11: Anthropogene Beeinflussung als Ursache für die Rutschauslösung?
