# Unwetterschäden in der Schweiz 2019

## Rutschungen, Murgänge, Hochwasser und Sturzereignisse

Katharina Liechti, Alexandre Badoux, Norina Andres

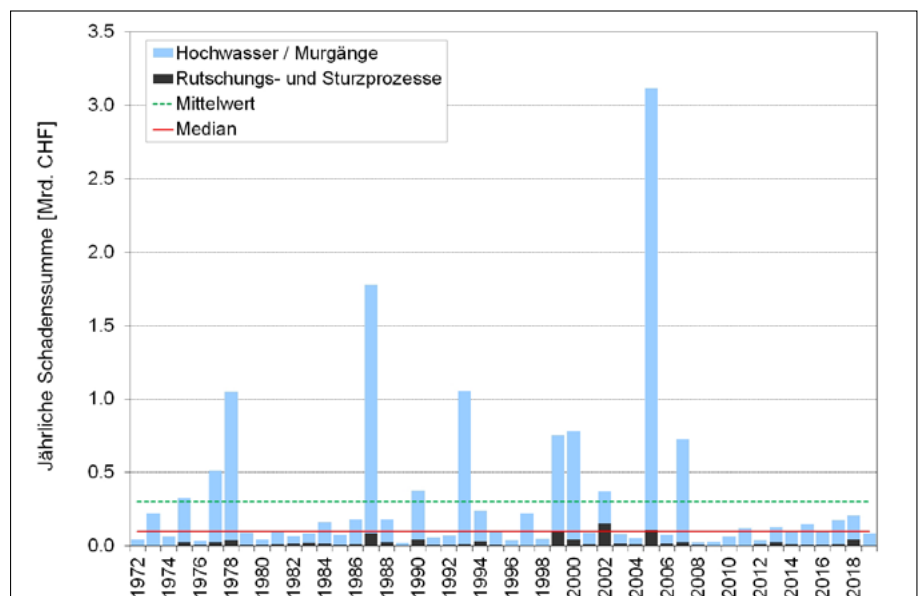
Bild 1: Jährliche Schadenssummen der verschiedenen Prozesse für die Periode 1972–2019 (teuerungsbereinigt, Basis 2019). Arithmetisches Mittel (grün, 305 Mio. CHF) und Median (rot, 98 Mio. CHF) sind mit horizontalen Linien gekennzeichnet.

Im Jahr 2019 wurden knapp 85 Mio. CHF Schäden verzeichnet. Dies ist nur gut ein Viertel des teuerungsbereinigten, arithmetischen Mittelwertes der Jahre 1972 bis 2018 (305 Mio. CHF) und liegt im Bereich des teuerungsbereinigten Medians von 98 Mio. CHF (Bild 1). Innerhalb der 48-jährigen Datenreihe liegt das Jahr 2019 auf dem 30. Rang. Das schadenärmste Jahr war 1989 (17 Mio. CHF) und das schadenreichste Jahr 2005 (über 3 Mrd. CHF).

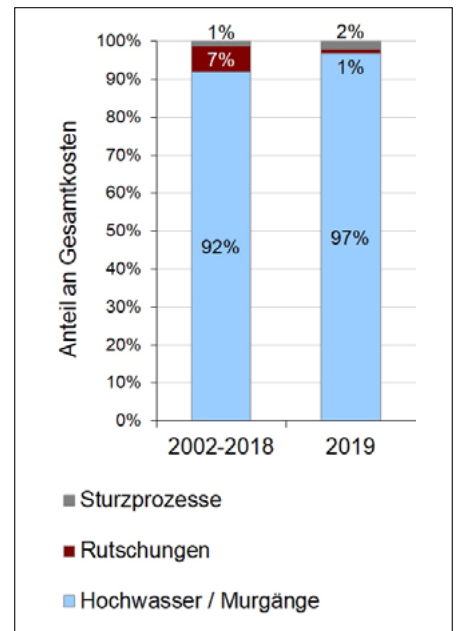
Bild 3: Anteile der verschiedenen Schadensprozesse an den Gesamtkosten für die Periode 2002–2018 (teuerungsbereinigt) und für 2019 (bis 2001 wurden Sturzprozesse in der Datenbank nicht erfasst).

Die erfassten Schadensprozesse werden in drei Kategorien eingeteilt, wobei die Grenzen zwischen diesen Kategorien fließend sein können (Bild 3, Bild 4, oben).

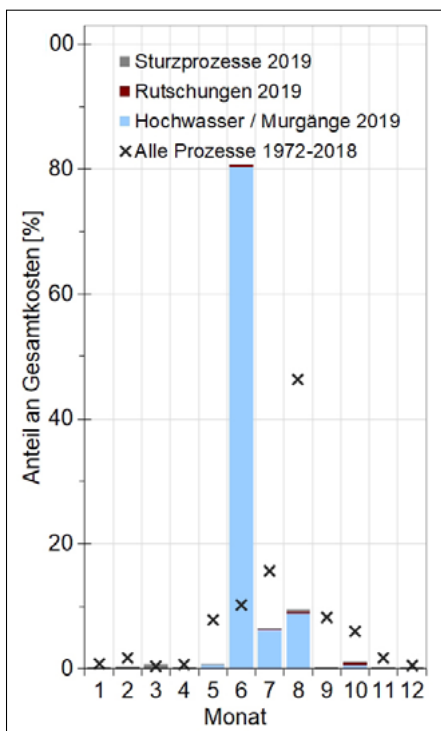
**Bild 5: Monatliche Anteile der Schadenskosten für das Jahr 2019 (Gesamtkosten ca. 85 Mio. CHF). Die Kreuze geben die monatlichen Anteile der teuerungsbereinigten Schäden (alle Prozesse) für die Periode 1972–2018 an.**

Die weitaus höchsten Schadenskosten des Jahres 2019 entstanden durch Unwetterereignisse im Juni (rund 81 %, Bild 5). Alleine die Überschwemmungen infolge Gewitter am 15. Juni (GE, VD, NE, FR, BE, AG) und 21. Juni (Villiers/Dombresson NE) machten mit 35 bzw. 26 Mio. CHF zusammen 74 % der Gesamtschadenssumme 2019 aus. Zu den Schäden im Juli trugen nebst dem Murgang in Sisikon UR (28.) kleinere durch Gewitter verursachte Überschwemmungen (2. und 26.) in verschiede-

Axenstrasse erneut für zehn Tage gesperrt werden. Ausserhalb der drei Sommermonate Juni, Juli und August entstanden nur 3 % der Schadenskosten von 2019 (Bild 5). Eine derartige Konzentration der Schäden auf den Monat Juni erfolgte zuletzt in den Jahren 2016 (ca. 60 %) und 2015 (ca. 70 %) (Andres et al., 2016, 2017).

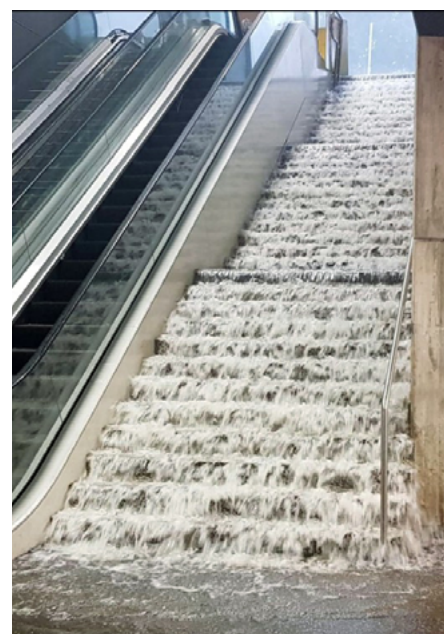
**Bild 7: Eine mächtige Gewitterfront führte am 15. Juni im westlichen Mittelland von Genf über das Drei-Seen-Land bis in den Aargau zu Oberflächenabfluss und ausufernden Bächen. Im Bild der Bahnhof von Nyon VD (Foto: Leser-Reporter/ 20 Minuten).**

Am 15. überquerte ein mächtiger Gewitterkomplex die Schweiz von Südwesten her. Schäden durch Hochwasser, Hagel und Sturm gab es v.a. im westlichen Mittelland von Genf über das Drei-Seen-Land bis in den Aargau. Ausufernde Bäche und Oberflächenabfluss hatten überflutete Untergeschosse, Tiefgaragen und Liftschächte zur Folge. Am stärksten betroffen waren die Kantone Genf und Waadt (Bild 7). Im Kanton Genf gingen nach dem intensiven Gewitter mit Sturm innert dreier Stunden 2500 Anrufe bei der Feuerwehr ein. Die Einsatzkräfte rückten in den folgenden 24 Stunden über 800-mal aus, v.a. wegen überschwemmter Keller und Liftschächte infolge Oberflächenabfluss, aber auch wegen Sturmschäden. Es standen unter anderem 350 Feuerwehrleute im Einsatz. Die grössten Schäden verzeichneten die Stadt Genf, Cossonay VD und die Gemeinde Collonge-Bellerive GE. Allein durch diese Gewitterfront entstanden schweizweit über 40% der Gesamtschäden des Jahres 2019.

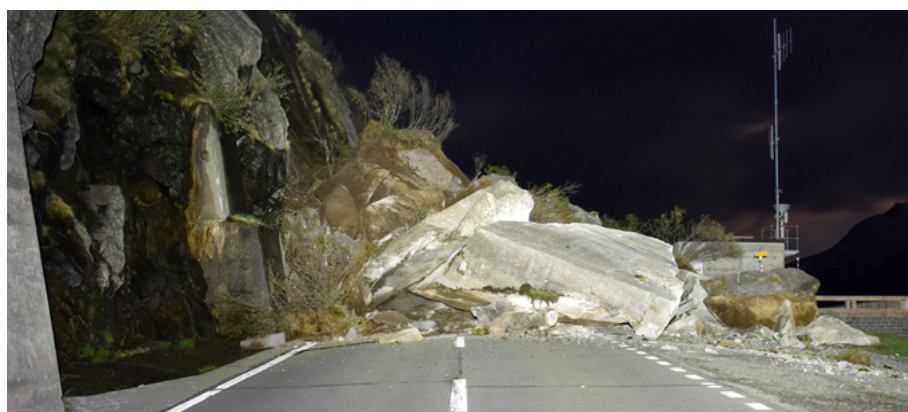
**Bild 6: Am 11. Juni ging auf dem Lukmanierpass ein Felssturz nieder und blockierte die Passstrasse auf der Nordseite der Galerie Scopi auf einer Länge von 30m. (Foto: Kantonspolizei Graubünden).**

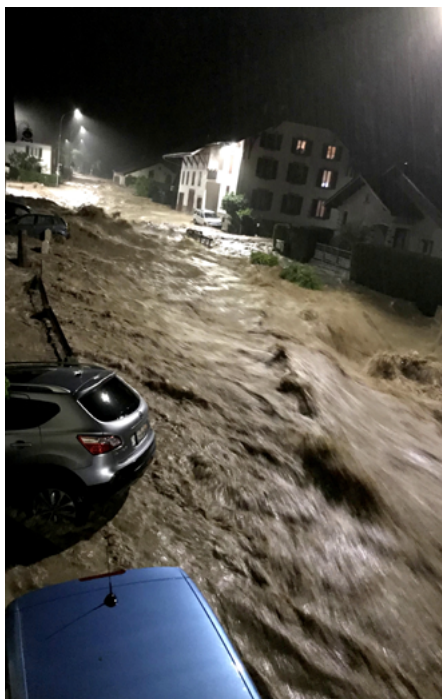
**Bild 8: Ein intensives und lokales Gewitter verursachte am 21. Juni 2019 in Villiers (Bild) und Dombresson (Gemeinde Val-de-Ruz NE) grosse Hochwasserschäden (Foto: Alain Lugon).**

Am 21. führten starke Gewitter erneut zu massiven Schäden. In der Ortschaft Villiers (Gemeinde Val-de-Ruz NE) fielen in drei Stunden 100 mm Niederschlag. Der Bach Ruz Chasseran/Le Seyon trat über die Ufer und richtete in Villiers und Dombresson grosse Schäden an. Strassen standen mehr als einen Meter hoch unter Wasser (*Bild 8*). Mehrere Personen mussten durch Rettungskräfte aus ihren von den Fluten mitgerissenen Fahrzeugen befreit werden. Eine Person erlag am 23. ihren Verletzungen. Insgesamt wurden 300 Autos beschädigt. Es gingen 560 Notrufe ein, der Strom war unterbrochen und 40 Personen wurden evakuiert. An Dutzenden von Häusern entstanden beträchtliche Schäden. Tiefgaragen, Keller und Erdgeschosse wurden überflutet. Die Strasse zwischen Dombresson und Le Pâquier wurde zudem durch Rutschungen, Gerölle und Hochwasser beschädigt. Die Schäden dieses Ereignisses waren gewaltig und die höchsten, welche für den Kanton Neuenburg seit 1972 in der Unwetterschadens-Datenbank erfasst wurden.

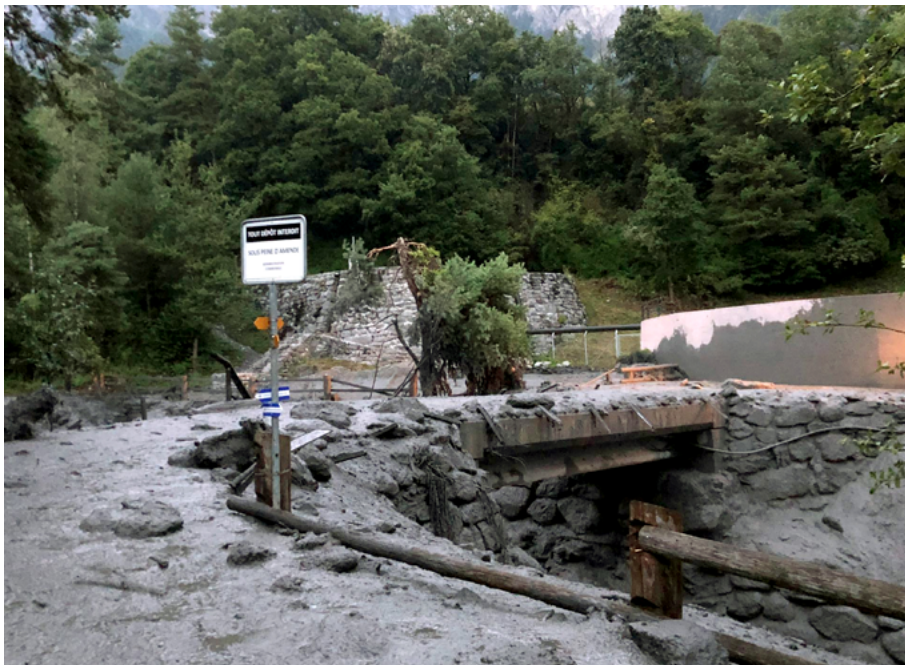
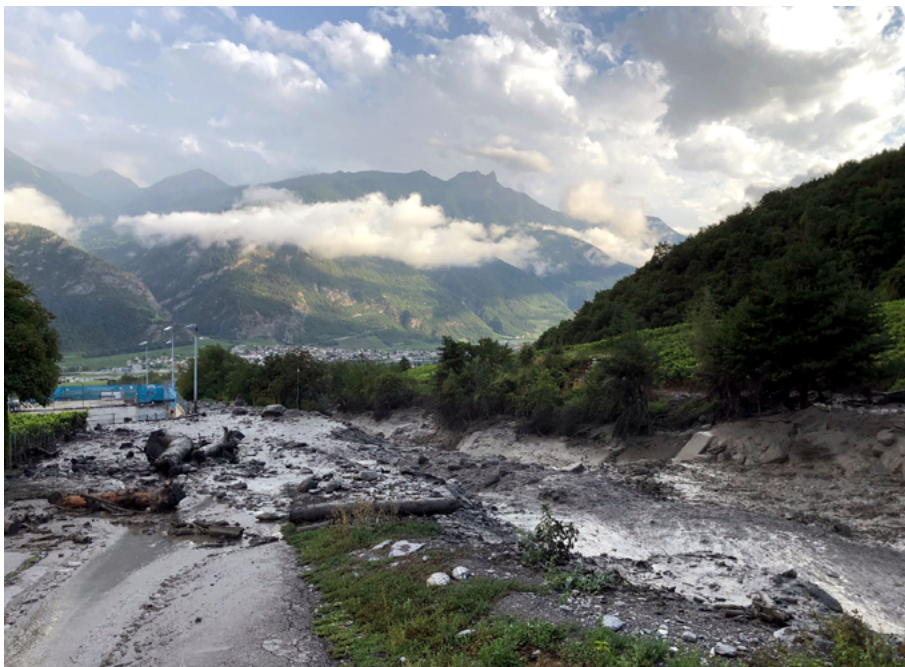
**Bild 9:** Am 11. August ereignete sich in Chamoson VS das zweite Jahr in Folge ein grosser Murgang (Andres et al., 2019). Der Murgang im Bach La Losentse trat über die Ufer, beschädigte Leitungen, übermurt Strassen und einen Sportplatz. Leider waren auch zwei Todesopfer zu beklagen (Fotos: IDEALP).

nen Regionen der Schweiz bei. Im August ist vor allem das Murgangereignis im Bach La Losentse in Chamoson VS zu nennen, welches 60000m<sup>3</sup> Geschiebe mobilisierte und zwei Personenwagen mitriss. Im Oktober kam es in Sisikon UR im Gumpischtal erneut zu einem Murgang. Da durch diesen Steinschlagnetze beschädigt wurden, musste die
