Exkursion Buochserribi, 14. November 2016

Bericht

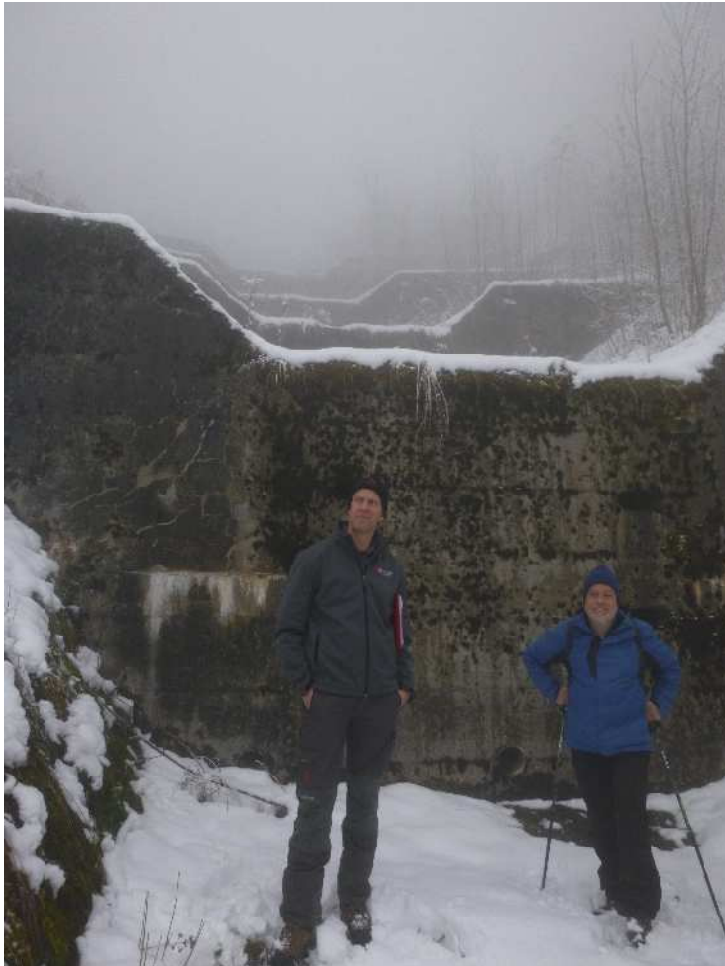
Foto 2: Sohlenstabilisierung mit Betonsperren im Ribibach im Bereich der Teilflächen B und C gemäss Diplomarbeit Schmidiger (Sepp Odermatt, Karl Grunder)

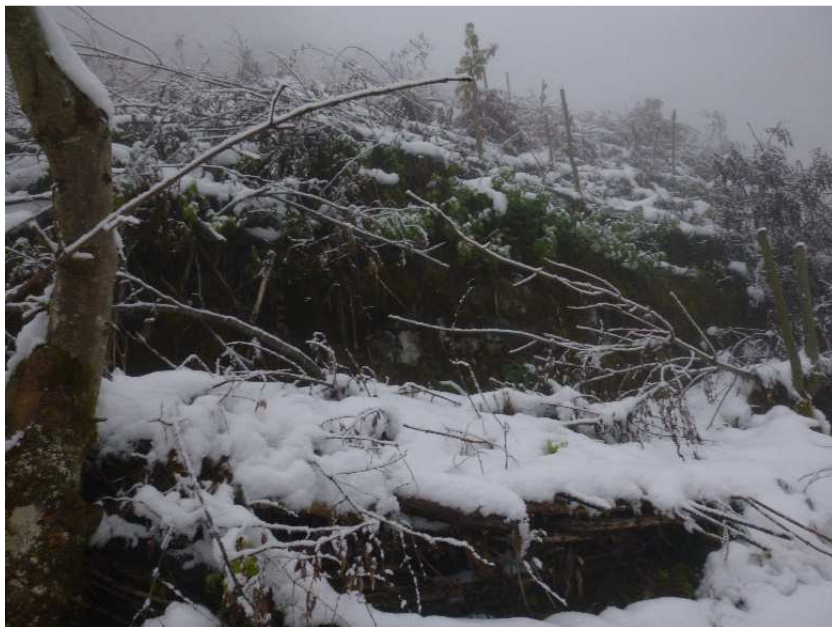
Foto 4: Der Jungwald in den Ribieinhängen ist von bis an die Oberfläche reichenden Stützbauwerken durchsetzt. Diese müssen bei der Waldpflege beachtet und geschont werden.

Die Steilheit der Einhänge der Buochserribi stellt grosse Anforderungen an die Forstleute. Einerseits ist das Gelände schwer zugänglich und es ist aufwändig, die Arbeitssicherheit zu gewährleisten. Andererseits ist die Aufforstung und Pflege an den Hängen sehr schwierig, da teilweise Steinmauern und -körbe bis an die Oberfläche reichen.

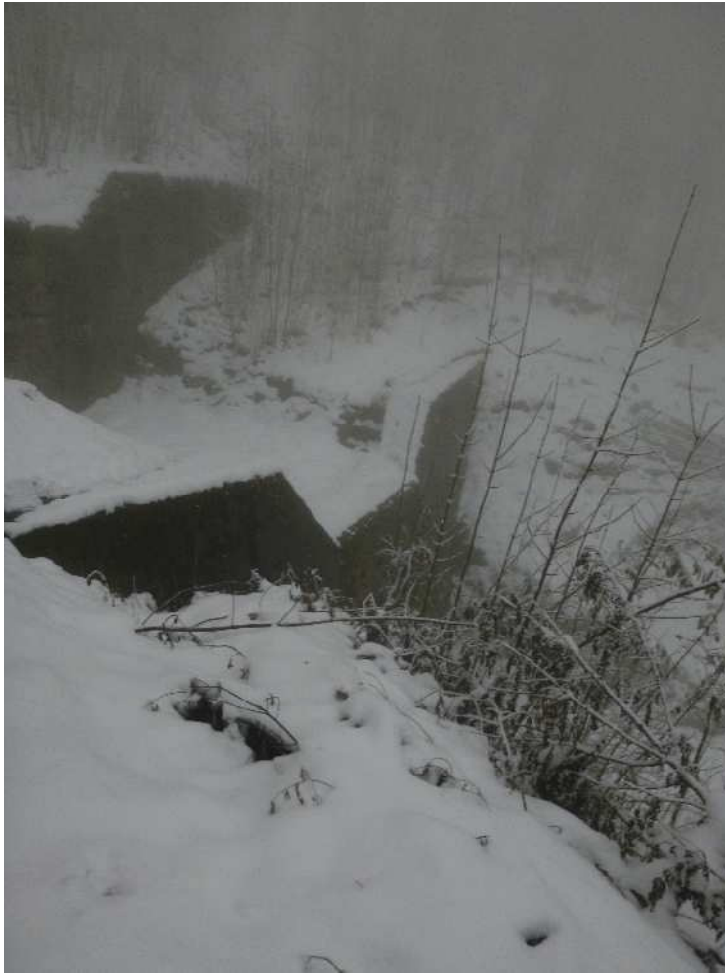
Foto 5: Blick auf den Gerinneverbau im Bereich der Ribí

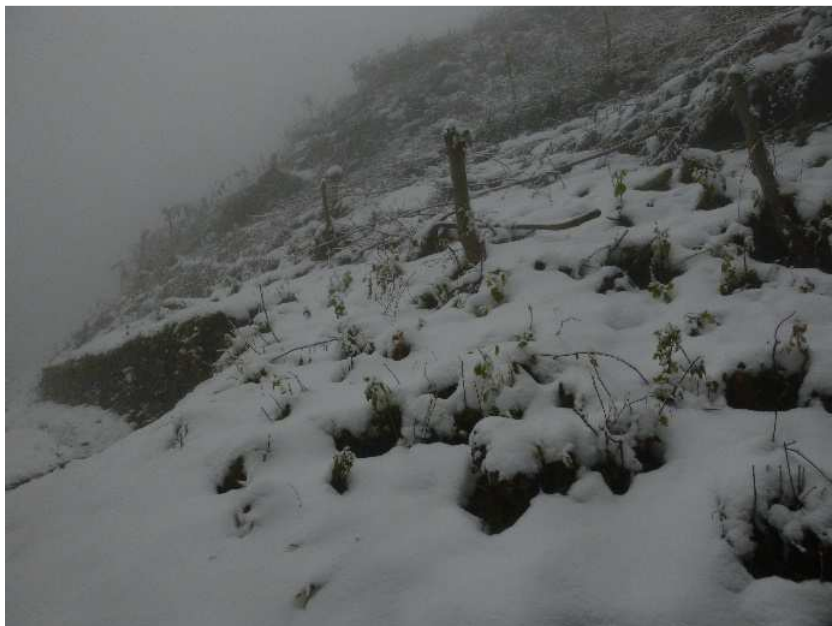
Foto 6: Im Spätsommer 2016 auf den Stock gesetzter Laubholz-Jungwald

Im Gebiet der Buochserribi wird seit rund 20 Jahren auf Stockausschlag gesetzt. Da es wichtig ist, möglichst viel Licht auf den Boden zu bringen, um das Pflanzenwachstum an den Steilhängen der Ribi zu fördern, werden die Bestockungen der Ribi in bis zu ca. ½ ha grossen Flächen periodisch

zurückgeschnitten. Bisher hat sich ein Eingriffsturnus von 8 Jahren bewährt. Erfahrungsgemäss ist dies der letzte Zeitpunkt, in dem man den Aushieb noch sicher im motormanuellen Verfahren handhaben kann. Die gefälltten Bäume werden quer zum Hang abgelegt und der natürlichen Zersetzung überlassen. Die Kosten belaufen sich auf rund 56 CHF/a. Ein Konzept mit Holzentnahme wäre für ein solches Gebiet wie die Buochserribi viel zu teuer.

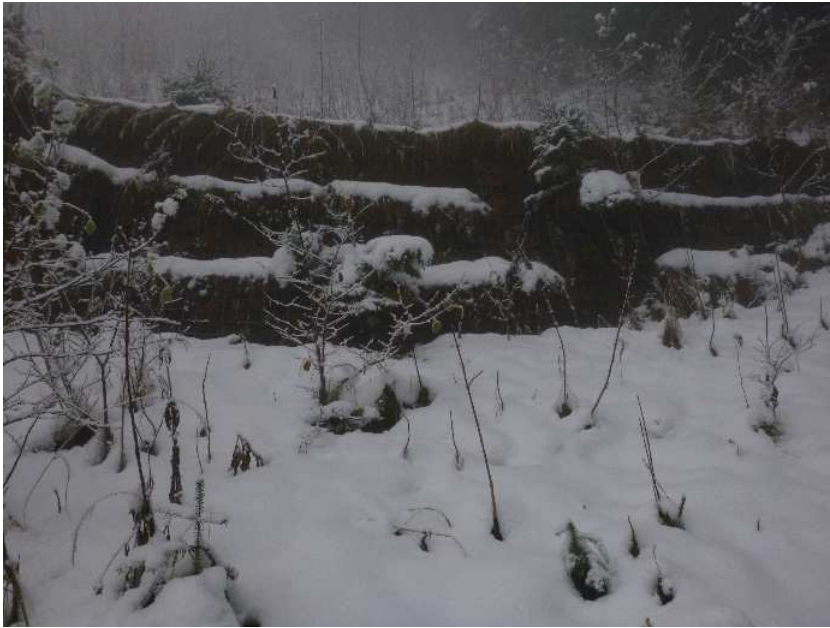
Foto 7: Drahtschotterkörbe als Stützbauwerke im Hang. Sie sind in die kompakte Moräne fundiert und gut entwässert.
